Diagnóstico da Calçada	Qualidade do Serviço	
Endereço: Av. Portugal, s/nº	<b>59</b>	<b>C</b>
Data do Registro: 19/11/2019 13:52:23		
Num. Lote CTM: 200063600095

Diagnóstico da Calçada	Qualidade do Serviço		Complemento do Diagnóstico
Endereço: Av. Portugal, s/nº Data do Registro: 19/11/2019 13:52:23 Num. Lote CTM: 200063600095	59	C

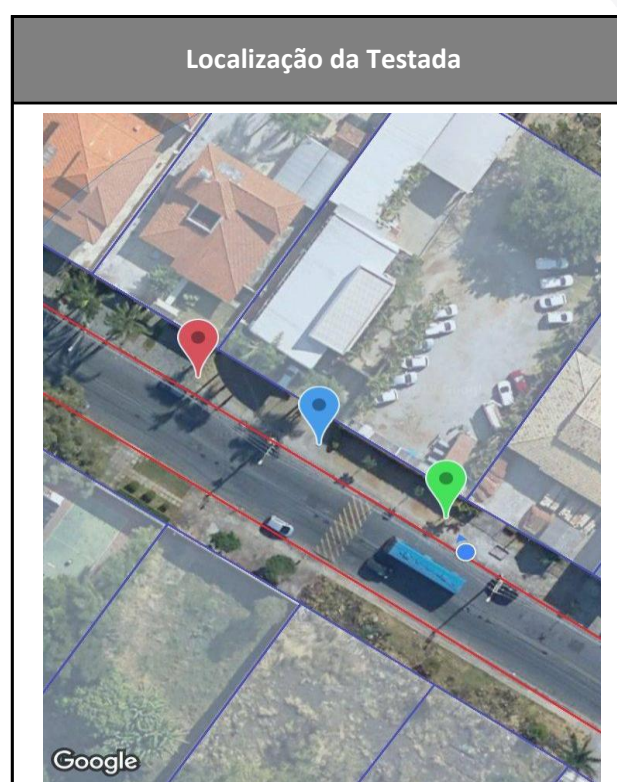
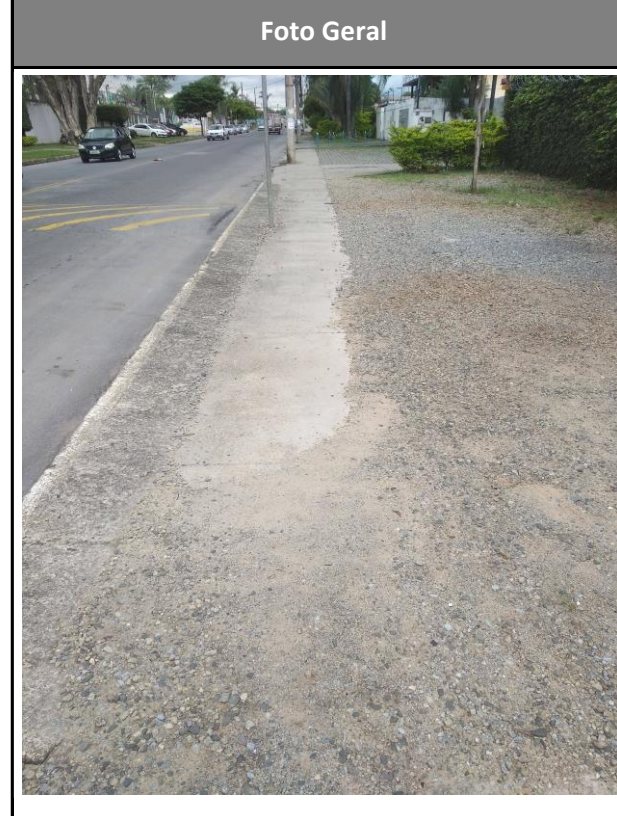
ID	Itens Avaliados	Respostas	Nota
P_1	O Mobiliário urbano está dentro da faixa de serviço de 70 cm ?	Sim	-
P_2	Qual a largura livre do Passeio ?	Entre 0.80 m e 1.20 m	4
P_3	Tipo de revestimento da calçada ?	Concreto	10
P_4	Existência de Buracos ?	Poucos	5
P_5	Condições Gerais do Piso e meio-fio da calçada ?	Regular	5
P_6	Presença de desniveis ?	Nenhum	10
P_7	Tem rebaixamento de calçada para Pedestre ?	Não	10
P_8	Possui piso tátil ao longo da Calçada ?	Não	-
P_9	A calçada Possui Rebaixamento de Veículos correto ?	Não	0
P_10	Existência de altura livre menor que 2,10 m ?	Não	-
P_11	O Passeio está no padrão da SMPU ?	Não	0
P_12	A testada possui prática de estacionamento sobre o passeio ?	Não	10
P_13	Existe algum dispositivo de Drenagem sobre a calçada ?	Não	0
P_14	Existe PED em frente a testada ?	Não	-
P_15	Existe FTP em frente a testada ?	Não	-
P_16	Classificação geral da calçada pelo pesquisador.	Regular	5
