Diagnóstico da Calçada	Qualidade do Serviço	
Endereço: Av. Nossa Sra. Do Carmo, 1825	59	C
Data do Registro: 12/11/2019 12:50:27		
Num. Lote CTM: 80219300195

Diagnóstico da Calçada	Qualidade do Serviço		Complemento do Diagnóstico
Endereço: Av. Nossa Sra. Do Carmo, 1825 Data do Registro: 12/11/2019 12:50:27 Num. Lote CTM: 80219300195	59	C

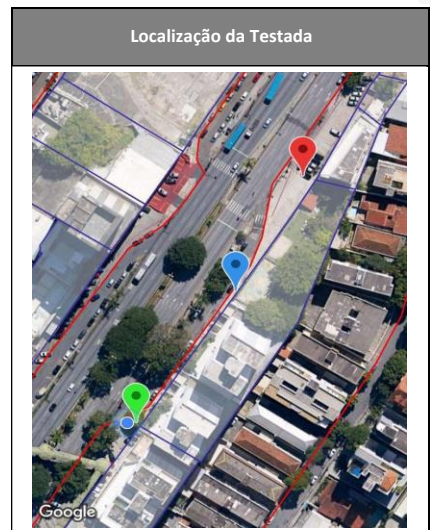
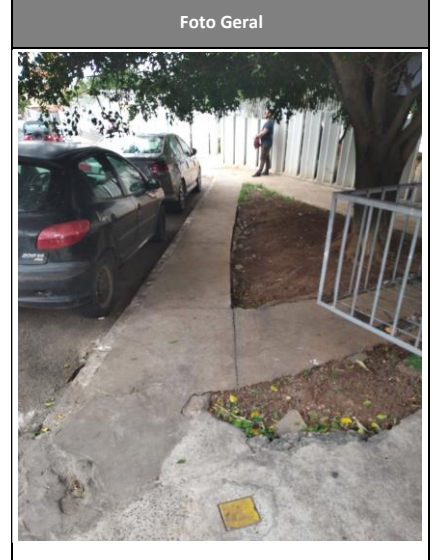
ID	Itens Avaliados	Respostas	Nota
P_1	O Mobiliário urbano está dentro da faixa de serviço de 70 cm ?	Não	-
P_2	Qual a largura livre do Passeio ?	Entre 0.80 m e 1.20 m	10
P_3	Tipo de revestimento da calçada ?	Concreto	10
P_4	Existência de Buracos ?	Poucos	5
P_5	Condições Gerais do Piso e meio-fio da calçada ?	Ótimo(a)	5
P_6	Presença de desníveis ?	Leve	10
P_7	Tem rebaixamento de calçada para Pedestre ?	Sim	8
P_8	Possui piso tátil ao longo da Calçada ?	Não	-
P_9	A calçada Possui Rebaixamento de Veículos correto ?	Não	0
P_10	Existência de altura livre menor que 2,10 m ?	Não	-
P_11	O Passeio está no padrão da SMPU ?	Não	0
P_12	A testada possui prática de estacionamento sobre o passeio ?	Não	0
P_13	Existe algum dispositivo de Drenagem sobre a calçada ?	Não	0
P_14	Existe PED em frente a testada ?	Não	-
P_15	Existe FTP em frente a testada ?	Não	-
P_16	Classificação geral da calçada pelo pesquisador.	Regular	0
