# Lote 5 - Rota: Afonso Pena

Diagnóstico da Calçada	Qualidade do Serviço	
Endereço: Av. Afonso Pena, s/nº	<b>72</b>	<b>B</b>
Data do Registro: 02/11/2019 10:47:30		
Num. Lote CTM: 80609300550

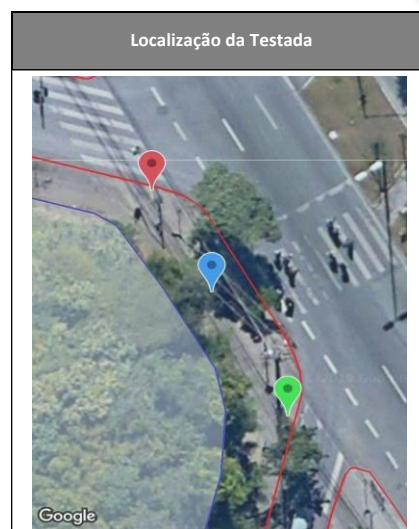
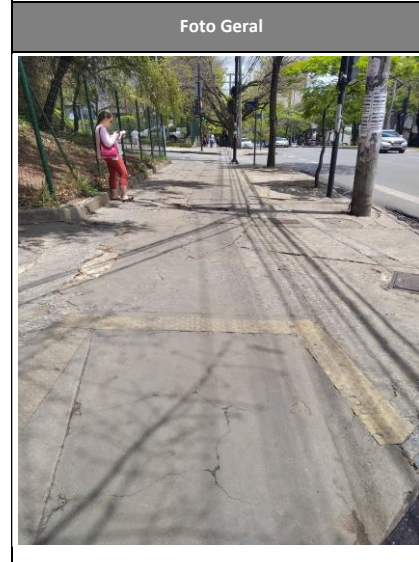
ID	Itens Avaliados	Respostas	Nota
P_1	O Mobiliário urbano está dentro da faixa de serviço de 70 cm ?	Sim	-
P_2	Qual a largura livre do Passeio ?	Acima de 1.50 m	10
P_3	Tipo de revestimento da calçada ?	Concreto	10
P_4	Existência de Buracos ?	Poucos	5
P_5	Condições Gerais do Piso e meio-fio da calçada ?	Ótimo(a)	10
P_6	Presença de desníveis ?	Nenhum	10
P_7	Tem rebaixamento de calçada para Pedestre ?	Sim	7
P_8	Possui piso tátil ao longo da Calçada ?	Não	-
P_9	A calçada Possui Rebaixamento de Veículos correto ?	N.A	0
P_10	Existência de altura livre menor que 2,10 m ?	Não	-
P_11	O Passeio está no padrão da SMPU ?	Não	0
P_12	A testada possui prática de estacionamento sobre o passeio ?	Não	10
P_13	Existe algum dispositivo de Drenagem sobre a calçada ?	Não	0
P_14	Existe PED em frente a testada ?	Não	-
P_15	Existe FTP em frente a testada ?	Sim	-
P_16	Classificação geral da calçada pelo pesquisador.	Ótimo(a)	10

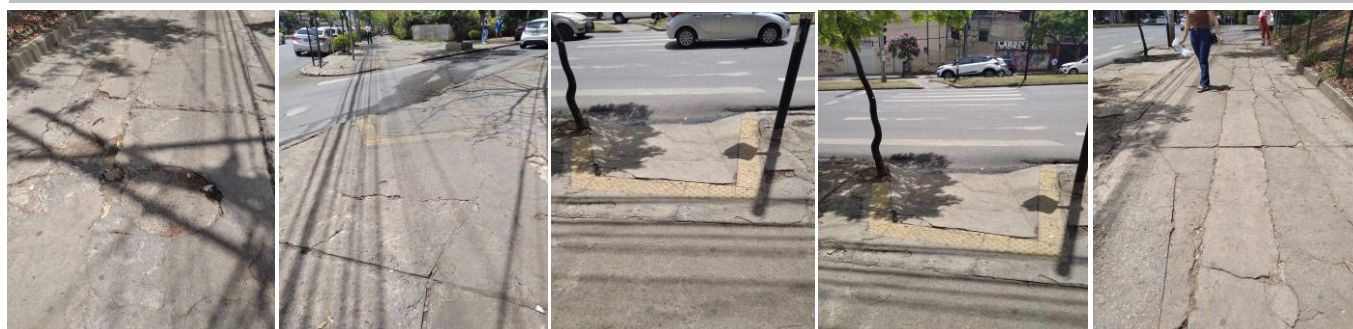
## Fotos Complementares - Detalhes do Passeio

ID	Itens Avaliados	Respostas	Nota
P_7_1	Qual tipo do Rebaixo ?	Rebaixo Tipo 1 (trapézio)	0
P_7_1_1	Se for do Tipo 1, Passeio possui largura livre de 1,2 m ?	Sim	0
P_7_1_2	Se for do Tipo 1, O rebaixo tem abas conforme a norma ?	Não	-1
P_7_2	A rampa do rebaixo tem Inclinação da norma (8,33%) ?	Sim	0
P_7_3	O rebaixo possui piso tátil ?	Tem só piso de alerta	-1
P_7_3_1	O piso tátil de alerta e direcional do rebaixo está conforme a norma ?	Não	0
P_8_1	O piso tátil está no eixo da faixa livre ?	0	0
P_8_2	Se tem uma leve mudança de direção está conforme a norma ?	0	0
P_8_3	Se tem mudança de direção de 90º ou maior está conforme a norma ?	0	0
P_8_4	Se tem mudança de direção de três faixas direcionais está conforme a norma ?	0	0
P_8_5	Se tem mudança de direção de quatro faixas direcionais está conforme a norma?	0	0
P_8_6	Tem piso tátil em pontos de ônibus conforme a norma?	0	0
P_8_7	O piso tátil tem conexão com os lotes vizinhos?	0	0

P_8_8	O piso tátil está em boas condições aparentes?	0	0
P_8_9	O piso tátil apresenta desenho com bom senso?	0	0
P_13_1	Dispositivo de Drenagem está devidamente instalado e bem conservado?	0	0
P_13_2	Dispositivo de Drenagem oferece risco para caminamento seguro de pedestre?	0	0
