# Lote 1 - Rota: Carlos Luz

Diagnóstico da Calçada	Qualidade do Serviço	
Endereço: Rua Conceição do Mato Dentro, s/nº	<b>81</b>	<b>B</b>
Data do Registro: 28/10/2019 13:12:50		
Num. Lote CTM: 140123502105

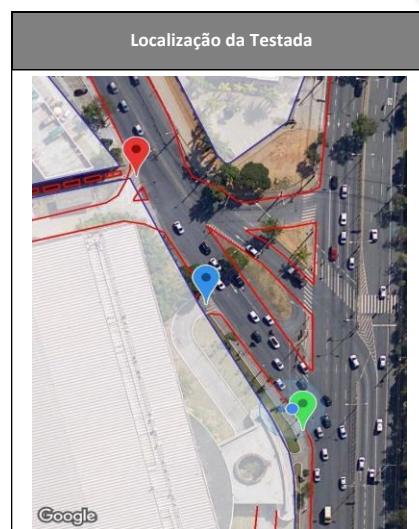
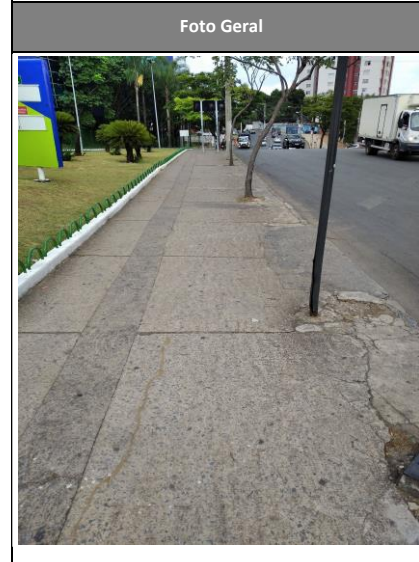
ID	Itens Avaliados	Respostas	Nota
P_1	O Mobiliário urbano está dentro da faixa de serviço de 70 cm ?	Não	-
P_2	Qual a largura livre do Passeio ?	Entre 1.20 m e 1.50 m	6
P_3	Tipo de revestimento da calçada ?	Concreto	10
P_4	Existência de Buracos ?	Poucos	5
P_5	Condições Gerais do Piso e meio-fio da calçada ?	Ótimo(a)	10
P_6	Presença de desníveis ?	Nenhum	10
P_7	Tem rebaixamento de calçada para Pedestre ?	Não	10
P_8	Possui piso tátil ao longo da Calçada ?	Não	-
P_9	A calçada Possui Rebaixamento de Veículos correto ?	Sim	10
P_10	Existência de altura livre menor que 2,10 m ?	Não	-
P_11	O Passeio está no padrão da SMPU ?	Não	0
P_12	A testada possui prática de estacionamento sobre o passeio ?	Não	10
P_13	Existe algum dispositivo de Drenagem sobre a calçada ?	Não	0
P_14	Existe PED em frente a testada ?	Não	-
P_15	Existe FTP em frente a testada ?	Não	-
P_16	Classificação geral da calçada pelo pesquisador.	Ótimo(a)	10
