Lote 4 - Rota: Contorno

FRATAR
ENGENHARIA CONSULTIVA

Diagnóstico da Calçada	Qualidade do Serviço	
Endereço: Av.Contorno, 4199	72	B
Data do Registro: 05/11/2019 16:59:53		
Num. Lote CTM: 70067400215

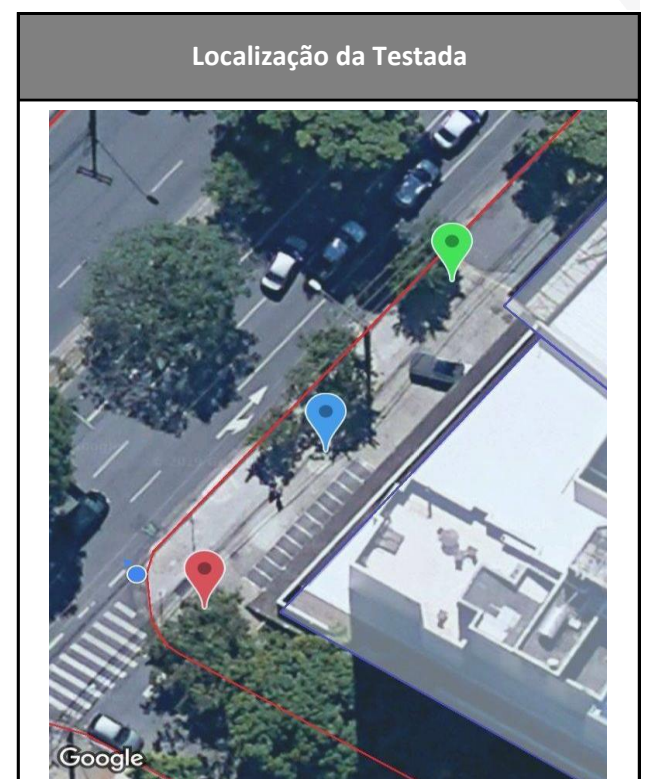
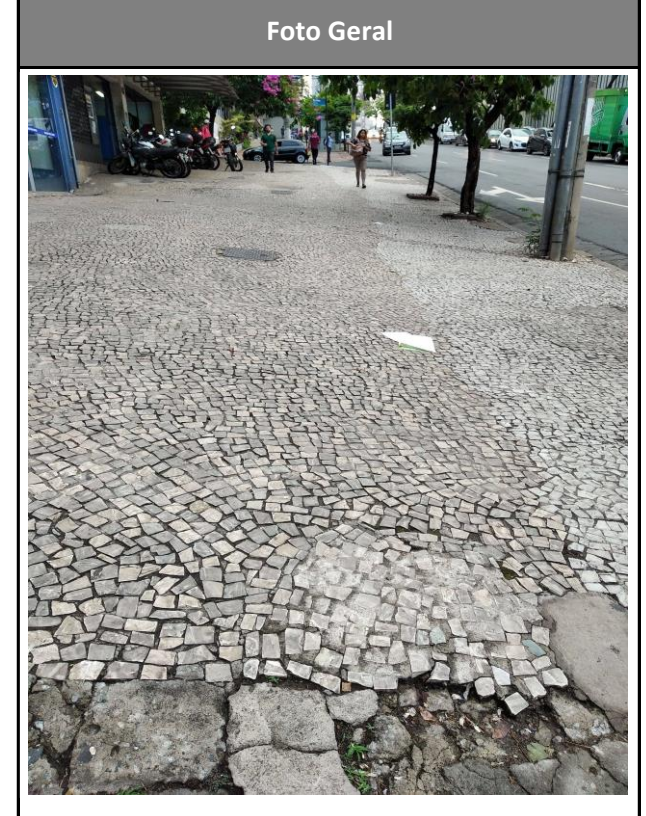
ID	Itens Avaliados	Respostas	Nota
P_1	O Mobiliário urbano está dentro da faixa de serviço de 70 cm ?	Sim	-
P_2	Qual a largura livre do Passeio ?	Acima de 1.50 m	10
P_3	Tipo de revestimento da calçada ?	Pedra Portuguesa	8
P_4	Existencia de Buracos ?	Poucos	5
P_5	Condições Gerais do Piso e meio-fio da calçada ?	Ótimo(a)	10
P_6	Presença de desniveis ?	Severo	0
P_7	Tem rebaixamento de calçada para Pedestre ?	Sim	9
P_8	Possui piso tátil ao longo da Calçada ?	Não	-
P_9	A calçada Possui Rebaixamento de Veiculos correto ?	Sim	10
P_10	Existencia de altura livre menor que 2,10 m ?	Não	-
P_11	O Passeio está no padrao da SMPU ?	Não	0
P_12	A testada possui prática de estacionamento sobre o passeio ?	Não	10
P_13	Existe algum dispositivo de Drenagem sobre a calçada ?	Não	0
P_14	Existe PED em frente a testada ?	Não	-
P_15	Existe FTP em frente a testada ?	Sim	-
P_16	Classificação geral da calçada pelo pesquisador.	Ótimo(a)	10
