Diagnóstico da Calçada	Qualidade do Serviço	
Endereço: Av. Brigadeiro Eduardo Gomes, 1597	35	D
Data do Registro: 26/11/2019 16:09:53		
Num. Lote CTM: 130515800455

Diagnóstico da Calçada	Qualidade do Serviço		Complemento do Diagnóstico
Endereço: Av. Brigadeiro Eduardo Gomes, 1597 Data do Registro: 26/11/2019 16:09:53 Num. Lote CTM: 130515800455	35	D

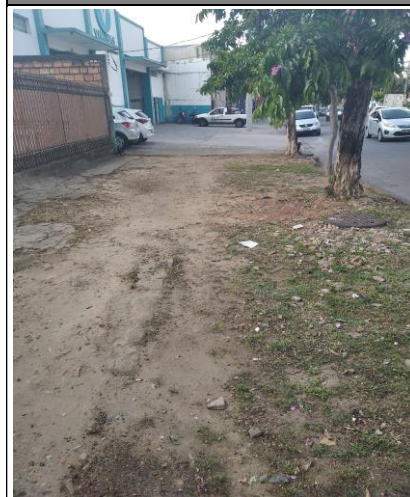
Foto Geral

ID	Itens Avaliados	Respostas	Nota
P_1	O Mobiliário urbano está dentro da faixa de serviço de 70 cm ?	Sim	-
P_2	Qual a largura livre do Passeio ?	Acima de 1.50 m	10
P_3	Tipo de revestimento da calçada ?	Terra	-10
P_4	Existência de Buracos ?	Poucos	5
P_5	Condições Gerais do Piso e meio-fio da calçada ?	Péssimo	0
P_6	Presença de desníveis ?	Nenhum	10
P_7	Tem rebaixamento de calçada para Pedestre ?	Não	10
P_8	Possui piso tátil ao longo da Calçada ?	Não	-
P_9	A calçada Possui Rebaixamento de Veículos correto ?	N.A	0
P_10	Existência de altura livre menor que 2,10 m ?	Não	-
P_11	O Passeio está no padrão da SMPU ?	Não	0
P_12	A testada possui prática de estacionamento sobre o passeio ?	Não	10
P_13	Existe algum dispositivo de Drenagem sobre a calçada ?	Não	0
P_14	Existe PED em frente a testada ?	Não	-
P_15	Existe FTP em frente a testada ?	Não	-
P_16	Classificação geral da calçada pelo pesquisador.	Ruim	0
