# Lote 1 - Rota: Padre Pedro Pinto

**FRATAR**  
ENGENHARIA CONSULTIVA

Diagnóstico da Calçada	Qualidade do Serviço	
<b>#VALOR!</b>		
Data do Registro: 21/11/2019 13:24:31	<b>55</b>	<b>C</b>
Num. Lote CTM: 190394300735

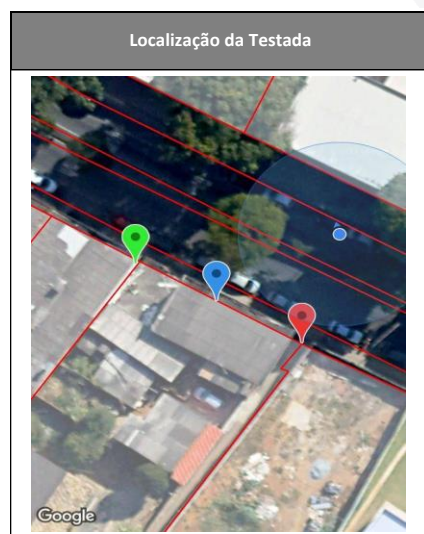
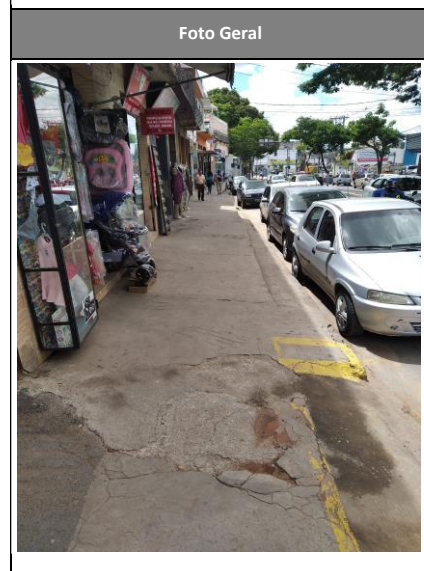
ID	Itens Avaliados	Respostas	Nota
P_1	O Mobiliário urbano está dentro da faixa de serviço de 70 cm ?	Sim	-
P_2	Qual a largura livre do Passeio ?	Acima de 1.50 m	10
P_3	Tipo de revestimento da calçada ?	Concreto	10
P_4	Existência de Buracos ?	Poucos	5
P_5	Condições Gerais do Piso e meio-fio da calçada ?	Regular	5
P_6	Presença de desníveis ?	Severo	0
P_7	Tem rebaixamento de calçada para Pedestre ?	Não	10
P_8	Possui piso tátil ao longo da Calçada ?	Não	-
P_9	A calçada Possui Rebaixamento de Veículos correto ?	Não	0
P_10	Existência de altura livre menor que 2,10 m ?	Não	-
P_11	O Passeio está no padrão da SMPU ?	Não	0
P_12	A testada possui prática de estacionamento sobre o passeio ?	Não	10
P_13	Existe algum dispositivo de Drenagem sobre a calçada ?	Não	0
P_14	Existe PED em frente a testada ?	Não	-
P_15	Existe FTP em frente a testada ?	Não	-
P_16	Classificação geral da calçada pelo pesquisador.	Regular	5
