Lote 1 - Rota: Noroeste

Diagnóstico da Calçada	Qualidade do Serviço	
Endereço: Av. Abílio Machado, 2039	62	C
Data do Registro: 08/11/2019 14:44:53		
Num. Lote CTM: 130027000110

FRATAR
ENGENHARIA CONSULTIVA

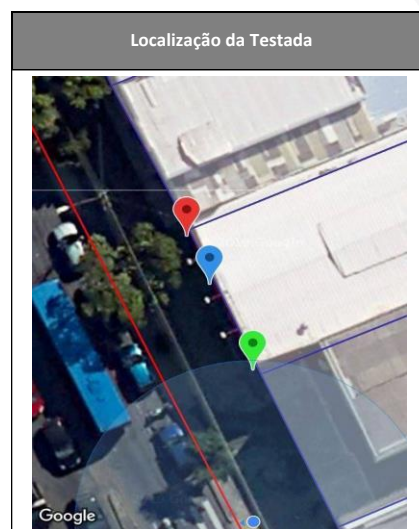
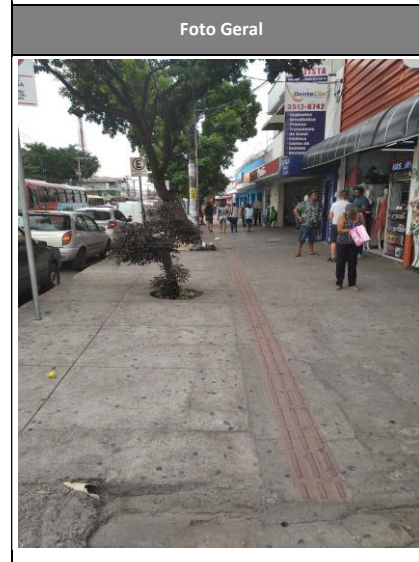
ID	Itens Avaliados	Respostas	Nota
P_1	O Mobiliário urbano está dentro da faixa de serviço de 70 cm ?	Não	-
P_2	Qual a largura livre do Passeio ?	Acima de 1.50 m	10
P_3	Tipo de revestimento da calçada ?	Concreto	10
P_4	Existência de Buracos ?	Poucos	5
P_5	Condições Gerais do Piso e meio-fio da calçada ?	Regular	5
P_6	Presença de desníveis ?	Leve	7
P_7	Tem rebaixamento de calçada para Pedestre ?	Não	10
P_8	Possui piso tátil ao longo da Calçada ?	Sim	-
P_9	A calçada Possui Rebaixamento de Veículos correto ?	N.A	0
P_10	Existência de altura livre menor que 2,10 m ?	Não	-
P_11	O Passeio está no padrão da SMPU ?	Não	0
P_12	A testada possui prática de estacionamento sobre o passeio ?	Não	10
P_13	Existe algum dispositivo de Drenagem sobre a calçada ?	Não	0
P_14	Existe PED em frente a testada ?	Não	-
P_15	Existe FTP em frente a testada ?	Não	-
P_16	Classificação geral da calçada pelo pesquisador.	Regular	5
