Lote 4 - Rota: Raja Gabágia

FRATAR
ENGENHARIA CONSULTIVA

Diagnóstico da Calçada	Qualidade do Serviço	
Endereço: Av. Raja Gabaglia, 130	80	B
Data do Registro: 06/11/2019 15:24:32		
Num. Lote CTM: 90081500300

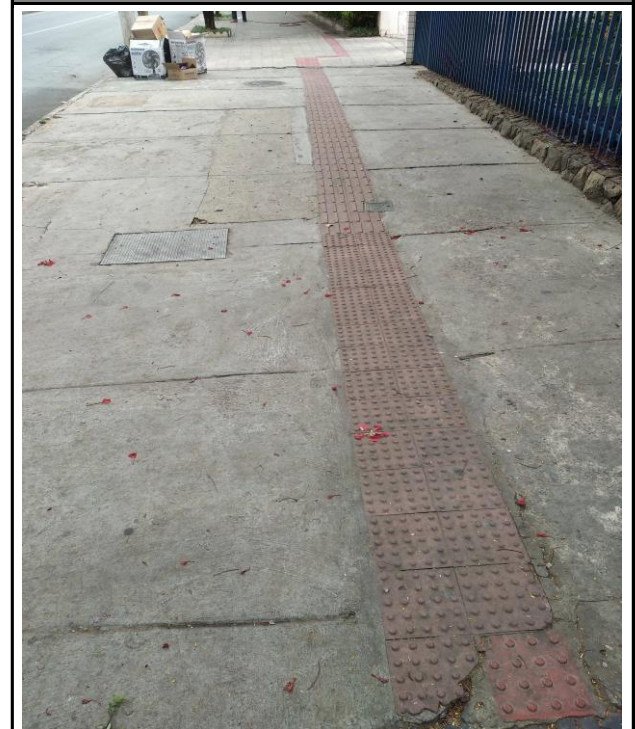
Foto Geral

ID	Itens Avaliados	Respostas	Nota
P_1	O Mobiliário urbano está dentro da faixa de serviço de 70 cm ?	Sim	-
P_2	Qual a largura livre do Passeio ?	Acima de 1.50 m	10
P_3	Tipo de revestimento da calçada ?	Concreto	10
P_4	Existencia de Buracos ?	Poucos	5
P_5	Condições Gerais do Piso e meio-fio da calçada ?	Regular	5
P_6	Presença de desniveis ?	Nenhum	10
P_7	Tem rebaixamento de calçada para Pedestre ?	Não	10
P_8	Possui piso tátil ao longo da Calçada ?	Sim	-
P_9	A calçada Possui Rebaixamento de Veiculos correto ?	Sim	10
P_10	Existencia de altura livre menor que 2,10 m ?	Não	-
P_11	O Passeio está no padrao da SMPU ?	Sim	5
P_12	A testada possui prática de estacionamento sobre o passeio ?	Não	10
P_13	Existe algum dispositivo de Drenagem sobre a calçada ?	Não	0
P_14	Existe PED em frente a testada ?	Não	-
P_15	Existe FTP em frente a testada ?	Não	-
P_16	Classificação geral da calçada pelo pesquisador.	Regular	5
