Lote 4 - Rota: Contorno

Diagnóstico da Calçada	Qualidade do Serviço	
Endereço: Av.Contorno, 2008	75	B
Data do Registro: 04/11/2019 16:01:52		
Num. Lote CTM: 10493000280

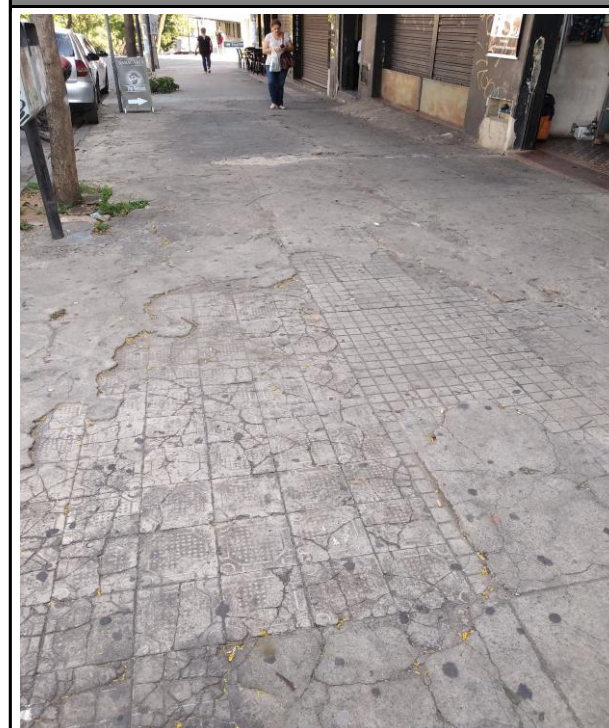
Foto Geral

ID	Itens Avaliados	Respostas	Nota
P_1	O Mobiliário urbano está dentro da faixa de serviço de 70 cm ?	Sim	-
P_2	Qual a largura livre do Passeio ?	Acima de 1.50 m	10
P_3	Tipo de revestimento da calçada ?	Concreto	10
P_4	Existencia de Buracos ?	Poucos	5
P_5	Condições Gerais do Piso e meio-fio da calçada ?	Ótimo(a)	10
P_6	Presença de desniveis ?	Nenhum	10
P_7	Tem rebaixamento de calçada para Pedestre ?	Não	10
P_8	Possui piso tátil ao longo da Calçada ?	Não	-
P_9	A calçada Possui Rebaixamento de Veiculos correto ?	N.A	0
P_10	Existencia de altura livre menor que 2,10 m ?	Não	-
P_11	O Passeio está no padrao da SMPU ?	Não	0
P_12	A testada possui prática de estacionamento sobre o passeio ?	Não	10
P_13	Existe algum dispositivo de Drenagem sobre a calçada ?	Não	0
P_14	Existe PED em frente a testada ?	Não	-
P_15	Existe FTP em frente a testada ?	Não	-
P_16	Classificação geral da calçada pelo pesquisador.	Ótimo(a)	10
