Lote 4 - Rota: Contorno

Diagnóstico da Calçada	Qualidade do Serviço	
Endereço: Av.Contorno, s/nº	73	B
Data do Registro: 04/11/2019 16:53:39		
Num. Lote CTM: 70053200375

Diagnóstico da Calçada	Qualidade do Serviço		Complemento do Diagnóstico
Endereço: Av.Contorno, s/nº Data do Registro: 04/11/2019 16:53:39 Num. Lote CTM: 70053200375	73	B

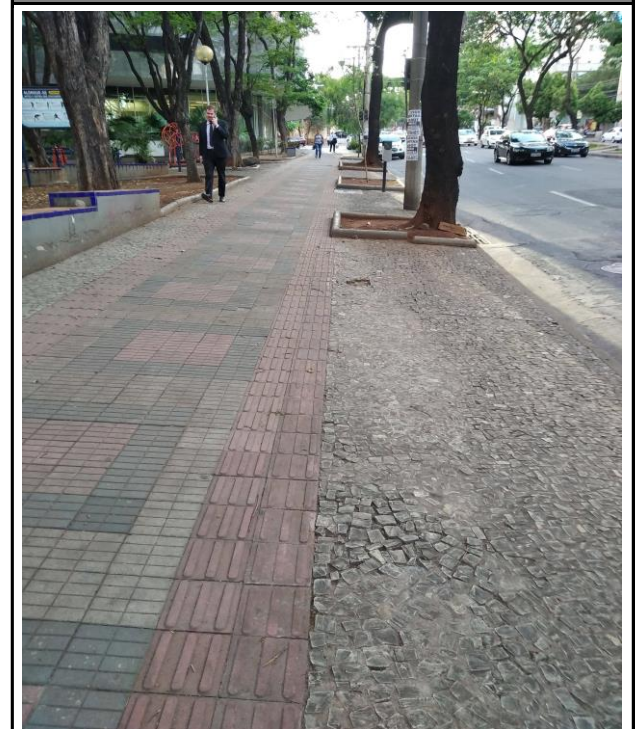
Foto Geral

ID	Itens Avaliados	Respostas	Nota
P_1	O Mobiliário urbano está dentro da faixa de serviço de 70 cm ?	Sim	-
P_2	Qual a largura livre do Passeio ?	Acima de 1.50 m	10
P_3	Tipo de revestimento da calçada ?	Ladrilho Hidráulico	10
P_4	Existencia de Buracos ?	Poucos	5
P_5	Condições Gerais do Piso e meio-fio da calçada ?	Ótimo(a)	10
P_6	Presença de desniveis ?	Nenhum	10
P_7	Tem rebaixamento de calçada para Pedestre ?	Sim	8
P_8	Possui piso tátil ao longo da Calçada ?	Sim	-
P_9	A calçada Possui Rebaixamento de Veiculos correto ?	N.A	0
P_10	Existencia de altura livre menor que 2,10 m ?	Não	-
P_11	O Passeio está no padrao da SMPU ?	Não	0
P_12	A testada possui prática de estacionamento sobre o passeio ?	Não	10
P_13	Existe algum dispositivo de Drenagem sobre a calçada ?	Não	0
P_14	Existe PED em frente a testada ?	Não	-
P_15	Existe FTP em frente a testada ?	Sim	-
P_16	Classificação geral da calçada pelo pesquisador.	Ótimo(a)	10

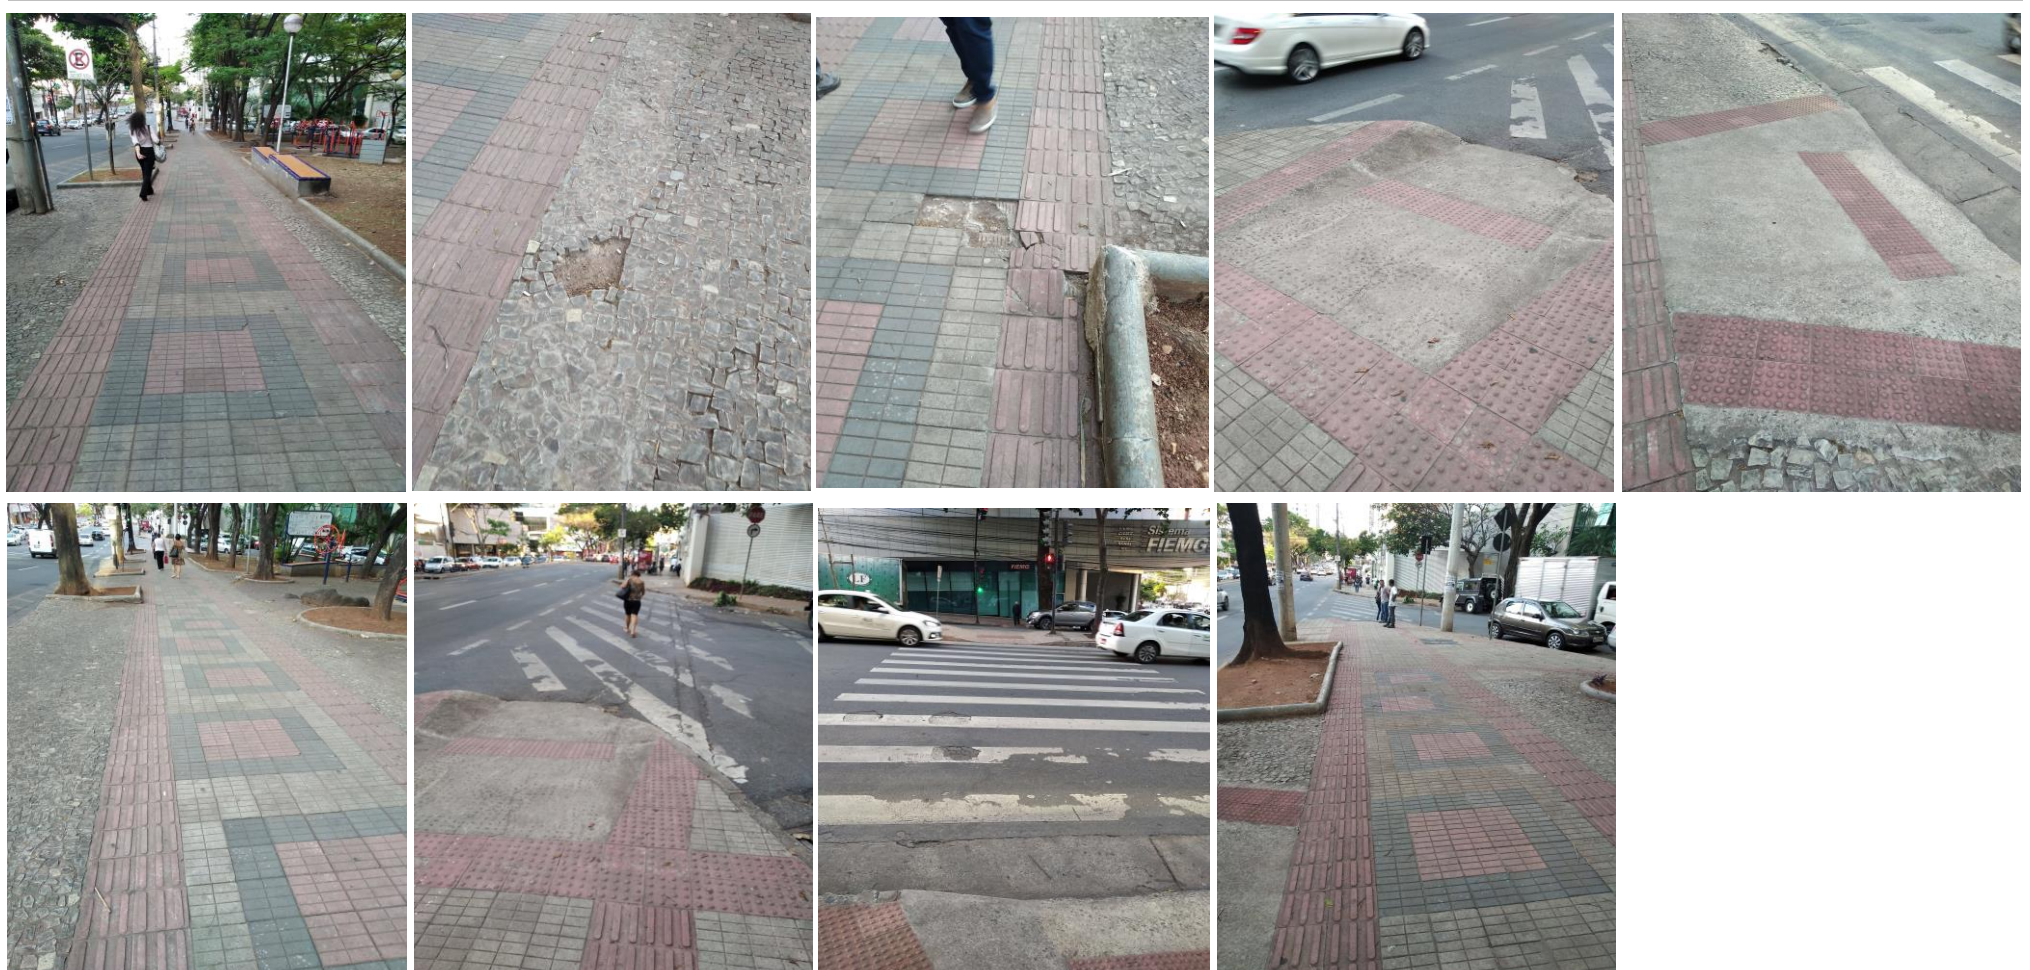
Fotos Complementares - Detalhes do Passeio

ID	Itens Avaliados	Respostas	Nota
P_7_1	Qual tipo do Rebaixo ?	Rebaixo Tipo 1 (trapézio)	0
P_7_1_1	Se for do Tipo 1, Passeio possui largura livre de 1,2 m ?	Sim	0
P_7_1_2	Se for do Tipo 1, O rebaixo tem abas conforme a norma ?	Não	0
P_7_2	A rampa do rebaixo tem Inclinação da norma (8,33%) ?	Sim	0
P_7_3	O rebaixo possui piso tátil ?	Tem só piso de alerta	-1
P_7_3_1	O piso tátil de alerta e direcional do rebaixo está conforme a norma ?	Sim	0
P_8_1	O piso tátil está no eixo da faixa livre ?	Não	0
P_8_2	Se tem uma leve mudança de direção está conforme a norma ?	Não	0
P_8_3	Se tem mudança de direção de 90º ou maior está conforme a norma ?	0	0
P_8_4	Se tem mudança de direção de três faixas direcionais está conforme a norma ?	0	0
P_8_5	Se tem mudança de direção de quatro faixas direcionais está conforme a norma?	0	0
P_8_6	Tem piso tátil em pontos de ônibus conforme a norma?	N.A	0
P_8_7	O piso tátil tem conexão com os lotes vizinhos?	Sim	0

P_8_8	O piso tátil está em boas condições aparentes?	Não	0
P_8_9	O piso tátil apresenta desenho com bom senso?	Não	0
P_13_1	Dispositivo de Drenagem está devidamente instalado e bem conservado?	0	0
P_13_2	Dispositivo de Drenagem oferece risco para caminhamento seguro de pedestre?	0	0
