Diagnóstico da Calçada	Qualidade do Serviço	
Endereço: Av. Abílio Machado, 696	<b>60</b>	<b>C</b>
Data do Registro: 08/11/2019 10:18:18		
Num. Lote CTM: 130044400120

# Lote 1 - Rota: Noroeste

**FRATAR**  
ENGENHARIA CONSULTIVA

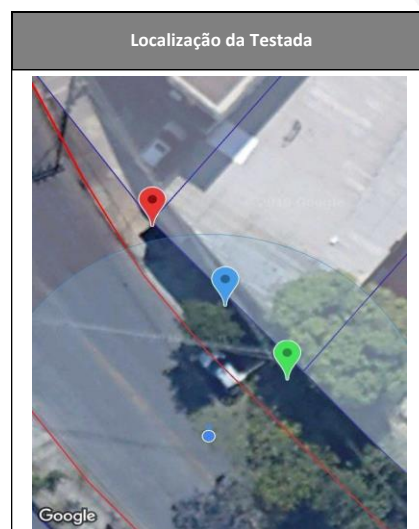
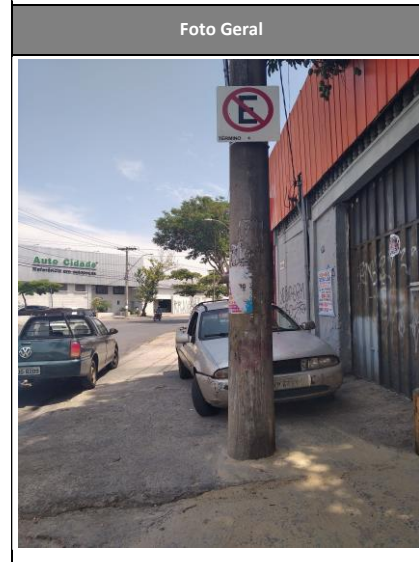
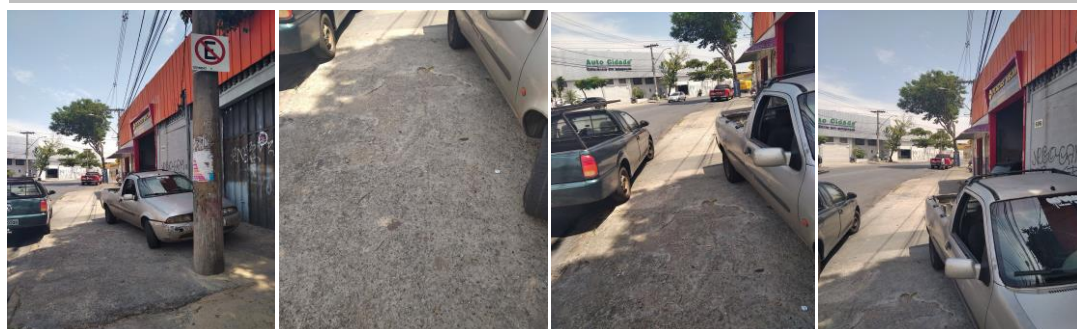
ID	Itens Avaliados	Respostas	Nota
P_1	O Mobiliário urbano está dentro da faixa de serviço de 70 cm ?	Não	-
P_2	Qual a largura livre do Passeio ?	Acima de 1.50 m	10
P_3	Tipo de revestimento da calçada ?	Concreto	10
P_4	Existência de Buracos ?	Poucos	5
P_5	Condições Gerais do Piso e meio-fio da calçada ?	Regular	5
P_6	Presença de desníveis ?	Nenhum	10
P_7	Tem rebaixamento de calçada para Pedestre ?	Não	10
P_8	Possui piso tátil ao longo da Calçada ?	Não	-
P_9	A calçada Possui Rebaixamento de Veículos correto ?	Não	0
P_10	Existência de altura livre menor que 2,10 m ?	Não	-
P_11	O Passeio está no padrão da SMPU ?	Não	0
P_12	A testada possui prática de estacionamento sobre o passeio ?	Não	10
P_13	Existe algum dispositivo de Drenagem sobre a calçada ?	Não	0
P_14	Existe PED em frente a testada ?	Não	-
P_15	Existe FTP em frente a testada ?	Não	-
P_16	Classificação geral da calçada pelo pesquisador.	Ruim	0
