Lote 1 - Rota: Padre Pedro Pinto

Diagnóstico da Calçada	Qualidade do Serviço	
Endereço: Rua Padre Pedro Pinto, s/nº	65	C
Data do Registro: 13/11/2019 10:28:24		
Num. Lote CTM: 190221600140

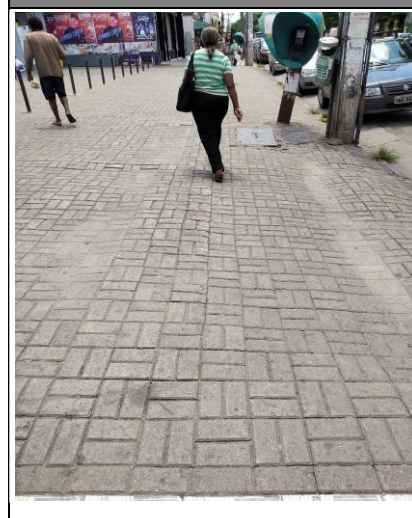
Foto Geral

ID	Itens Avaliados	Respostas	Nota
P_1	O Mobiliário urbano está dentro da faixa de serviço de 70 cm ?	Sim	-
P_2	Qual a largura livre do Passeio ?	Acima de 1.50 m	10
P_3	Tipo de revestimento da calçada ?	Bloco Intertravado de Concreto	10
P_4	Existência de Buracos ?	Poucos	5
P_5	Condições Gerais do Piso e meio-fio da calçada ?	Regular	5
P_6	Presença de desníveis ?	Nenhum	10
P_7	Tem rebaixamento de calçada para Pedestre ?	Não	10
P_8	Possui piso tátil ao longo da Calçada ?	Não	-
P_9	A calçada Possui Rebaixamento de Veículos correto ?	N.A	0
P_10	Existência de altura livre menor que 2,10 m ?	Não	-
P_11	O Passeio está no padrão da SMPU ?	Não	0
P_12	A testada possui prática de estacionamento sobre o passeio ?	Não	10
P_13	Existe algum dispositivo de Drenagem sobre a calçada ?	Não	0
P_14	Existe PED em frente a testada ?	Não	-
P_15	Existe FTP em frente a testada ?	Não	-
P_16	Classificação geral da calçada pelo pesquisador.	Regular	5
