Lote 1 - Rota: Padre Pedro Pinto

Diagnóstico da Calçada	Qualidade do Serviço	
Endereço: Rua Padre Pedro Pinto, 1665	44	D
Data do Registro: 21/11/2019 12:37:12		
Num. Lote CTM: 190394300675

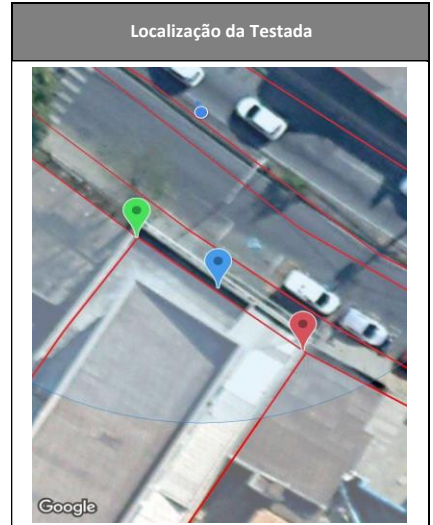
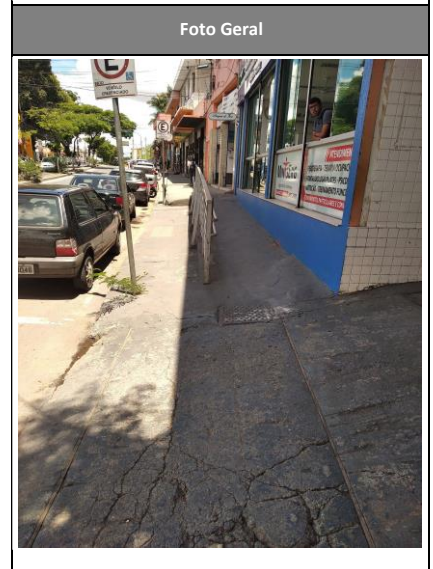
ID	Itens Avaliados	Respostas	Nota
P_1	O Mobiliário urbano está dentro da faixa de serviço de 70 cm ?	Não	-
P_2	Qual a largura livre do Passeio ?	Entre 1.20 m e 1.50 m	6
P_3	Tipo de revestimento da calçada ?	Concreto	10
P_4	Existência de Buracos ?	Poucos	5
P_5	Condições Gerais do Piso e meio-fio da calçada ?	Regular	5
P_6	Presença de desníveis ?	Severo	0
P_7	Tem rebaixamento de calçada para Pedestre ?	Sim	8
P_8	Possui piso tátil ao longo da Calçada ?	Não	-
P_9	A calçada Possui Rebaixamento de Veículos correto ?	Não	0
P_10	Existência de altura livre menor que 2,10 m ?	Não	-
P_11	O Passeio está no padrão da SMPU ?	Não	0
P_12	A testada possui prática de estacionamento sobre o passeio ?	Não	10
P_13	Existe algum dispositivo de Drenagem sobre a calçada ?	Não	0
P_14	Existe PED em frente a testada ?	Não	-
P_15	Existe FTP em frente a testada ?	Não	-
P_16	Classificação geral da calçada pelo pesquisador.	Ruim	0
