Lote 1 - Rota: Padre Pedro Pinto

Diagnóstico da Calçada	Qualidade do Serviço	
Endereço: Rua Padre Pedro Pinto, s/nº	56	C
Data do Registro: 22/11/2019 11:25:02		
Num. Lote CTM: 190404800100

Diagnóstico da Calçada	Qualidade do Serviço		Complemento do Diagnóstico
Endereço: Rua Padre Pedro Pinto, s/nº Data do Registro: 22/11/2019 11:25:02 Num. Lote CTM: 190404800100	56	C

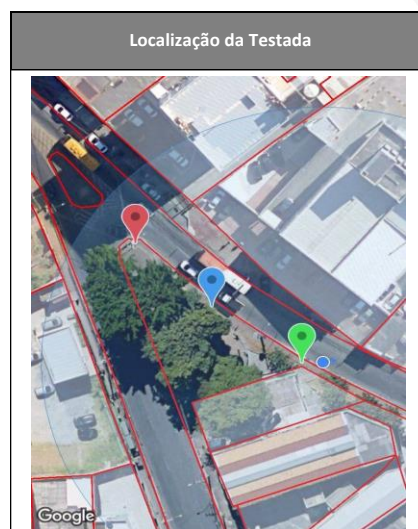
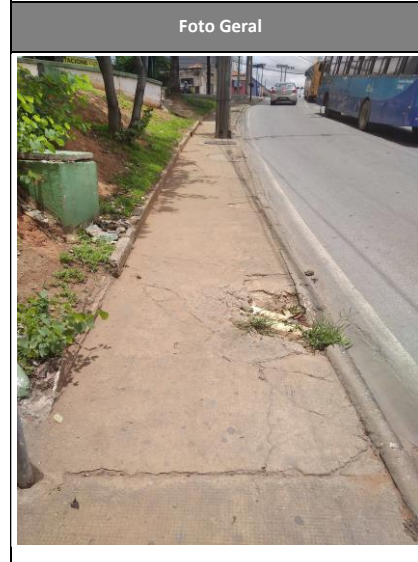
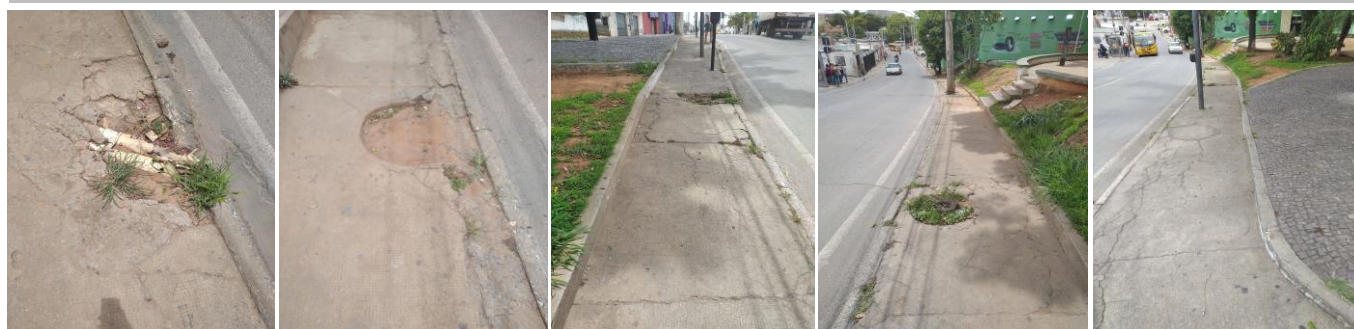
ID	Itens Avaliados	Respostas	Nota
P_1	O Mobiliário urbano está dentro da faixa de serviço de 70 cm ?	Sim	-
P_2	Qual a largura livre do Passeio ?	Entre 1.20 m e 1.50 m	6
P_3	Tipo de revestimento da calçada ?	Concreto	10
P_4	Existência de Buracos ?	Poucos	5
P_5	Condições Gerais do Piso e meio-fio da calçada ?	Regular	5
P_6	Presença de desníveis ?	Nenhum	10
P_7	Tem rebaixamento de calçada para Pedestre ?	Não	10
P_8	Possui piso tátil ao longo da Calçada ?	Não	-
P_9	A calçada Possui Rebaixamento de Veículos correto ?	N.A	0
P_10	Existência de altura livre menor que 2,10 m ?	Não	-
P_11	O Passeio está no padrão da SMPU ?	Não	0
P_12	A testada possui prática de estacionamento sobre o passeio ?	Não	10
P_13	Existe algum dispositivo de Drenagem sobre a calçada ?	Não	0
P_14	Existe PED em frente a testada ?	Não	-
P_15	Existe FTP em frente a testada ?	Não	-
P_16	Classificação geral da calçada pelo pesquisador.	Ruim	0
