Diagnóstico da Calçada	Qualidade do Serviço	
Endereço: Av. Ivaí, 1001	65	C
Data do Registro: 12/11/2019 14:25:11		
Num. Lote CTM: 130570000340

Lote 1 - Rota: Noroeste

FRATAR
ENGENHARIA CONSULTIVA

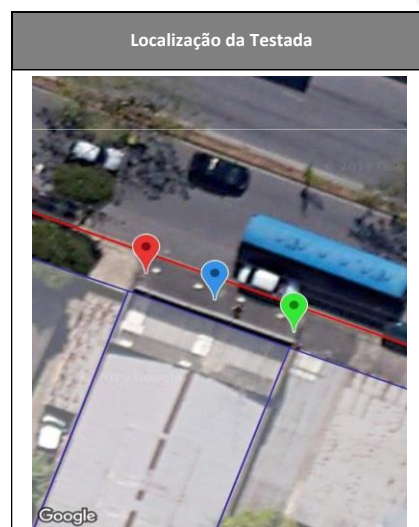
ID	Itens Avaliados	Respostas	Nota
P_1	O Mobiliário urbano está dentro da faixa de serviço de 70 cm ?	Sim	-
P_2	Qual a largura livre do Passeio ?	Acima de 1.50 m	10
P_3	Tipo de revestimento da calçada ?	Concreto	10
P_4	Existência de Buracos ?	Poucos	5
P_5	Condições Gerais do Piso e meio-fio da calçada ?	Regular	5
P_6	Presença de desníveis ?	Nenhum	10
P_7	Tem rebaixamento de calçada para Pedestre ?	Não	10
P_8	Possui piso tátil ao longo da Calçada ?	Não	-
P_9	A calçada Possui Rebaixamento de Veículos correto ?	Não	0
P_10	Existência de altura livre menor que 2,10 m ?	Não	-
P_11	O Passeio está no padrão da SMPU ?	Não	0
P_12	A testada possui prática de estacionamento sobre o passeio ?	Não	10
P_13	Existe algum dispositivo de Drenagem sobre a calçada ?	Não	0
P_14	Existe PED em frente a testada ?	Não	-
P_15	Existe FTP em frente a testada ?	Não	-
P_16	Classificação geral da calçada pelo pesquisador.	Regular	5
