Lote 4 - Rota: Contorno

FRATAR
ENGENHARIA CONSULTIVA

Diagnóstico da Calçada	Qualidade do Serviço	
Endereço: Av.Contorno, 3575	54	C
Data do Registro: 09/11/2019 14:57:33		
Num. Lote CTM: 70099200375

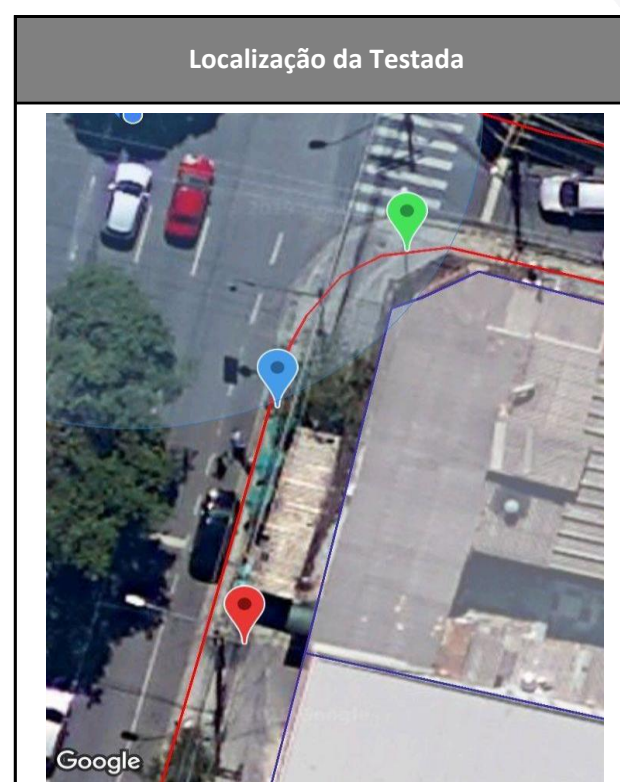
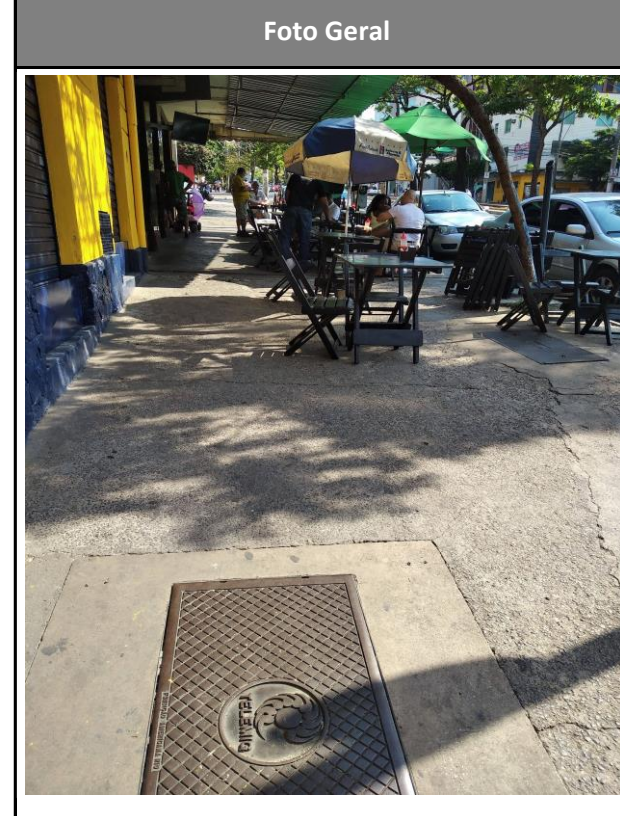
ID	Itens Avaliados	Respostas	Nota
P_1	O Mobiliário urbano está dentro da faixa de serviço de 70 cm ?	Sim	-
P_2	Qual a largura livre do Passeio ?	Acima de 1.50 m	10
P_3	Tipo de revestimento da calçada ?	Concreto	10
P_4	Existencia de Buracos ?	Poucos	5
P_5	Condições Gerais do Piso e meio-fio da calçada ?	Ótimo(a)	10
P_6	Presença de desniveis ?	Leve	7
P_7	Tem rebaixamento de calçada para Pedestre ?	Não, mas deveria ter.	0
P_8	Possui piso tátil ao longo da Calçada ?	Não	-
P_9	A calçada Possui Rebaixamento de Veiculos correto ?	N.A	0
P_10	Existencia de altura livre menor que 2,10 m ?	Não	-
P_11	O Passeio está no padrao da SMPU ?	Não	0
P_12	A testada possui prática de estacionamento sobre o passeio ?	Não	10
P_13	Existe algum dispositivo de Drenagem sobre a calçada ?	Sim	0
P_14	Existe PED em frente a testada ?	Não	-
P_15	Existe FTP em frente a testada ?	Sim	-
P_16	Classificação geral da calçada pelo pesquisador.	Ótimo(a)	10

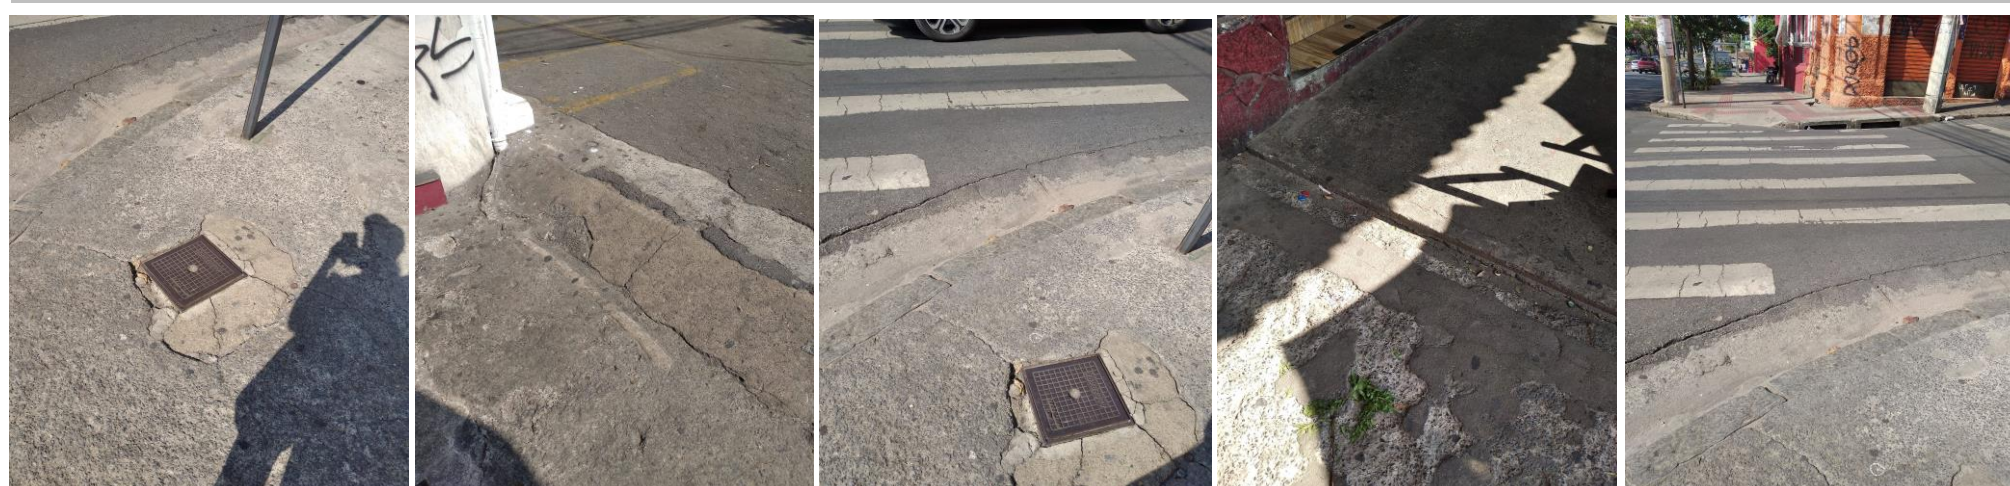
Fotos Complementares - Detalhes do Passeio

P_8_9	O piso tátil apresenta desenho com bom senso?	0	0
P_13_1	Dispositivo de Drenagem está devidamente instalado e bem conservado?	Não	0
P_13_2	Dispositivo de Drenagem oferece risco para caminhamento seguro de pedestre?	Sim	0
