Diagnóstico da Calçada	Qualidade do Serviço	
Endereço: Av. Augusto de Lima, 1219	<b>58</b>	<b>C</b>
Data do Registro: 07/11/2019 07:40:23		
Num. Lote CTM: 10308300340

Diagnóstico da Calçada	Qualidade do Serviço		Complemento do Diagnóstico
Endereço: Av. Augusto de Lima, 1219 Data do Registro: 07/11/2019 07:40:23 Num. Lote CTM: 10308300340	58	C

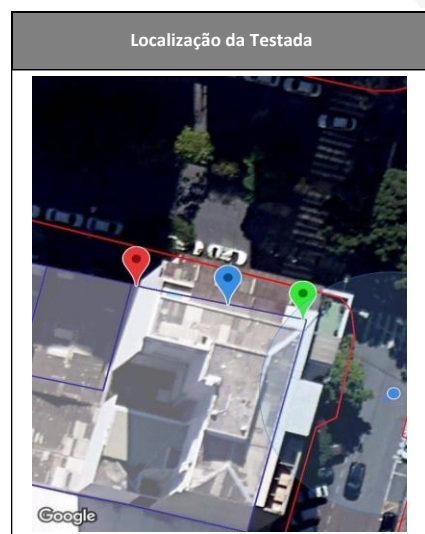
ID	Itens Avaliados	Respostas	Nota
P_1	O Mobiliario urbano está dentro da faixa de serviço de 70 cm ?	Não	-
P_2	Qual a largura livre do Passeio ?	Acima de 1.50 m	10
P_3	Tipo de revestimento da caçada ?	Ladrilho Hidráulico	10
P_4	Existencia de Buracos ?	Poucos	5
P_5	Condições Gerais do Piso e meio-fio da calçada ?	Regular	5
P_6	Presença de desníveis ?	Nenhum	10
P_7	Tem rebaixamento de calçada para Pedestre ?	Sim	8
P_8	Possui piso tátil ao longo da Calçada ?	Não	-
P_9	A calçada Possui Rebaixamento de Veiculos correto ?	N.A	0
P_10	Existencia de altura livre menor que 2,10 m ?	Não	-
P_11	O Passeio está no padrao da SMPU ?	Não	0
P_12	A testada possui prática de estacionamento sobre o passeio ?	Não	10
P_13	Existe algum dispositivo de Drenagem sobre a calçada ?	Sim	0
P_14	Existe PED em frente a testada ?	Não	-
P_15	Existe FTP em frente a testada ?	Sim	-
P_16	Classificação geral da calçada pelo pesquisador.	Regular	5
