Lote 4 - Rota: Raja Gabáglia

FRATAR
ENGENHARIA CONSULTIVA

Diagnóstico da Calçada	Qualidade do Serviço	
Endereço: Av. Álvares Cabral, 967 Data do Registro: 20/11/2019 14:30:50 Num. Lote CTM: 10184400150	45	D

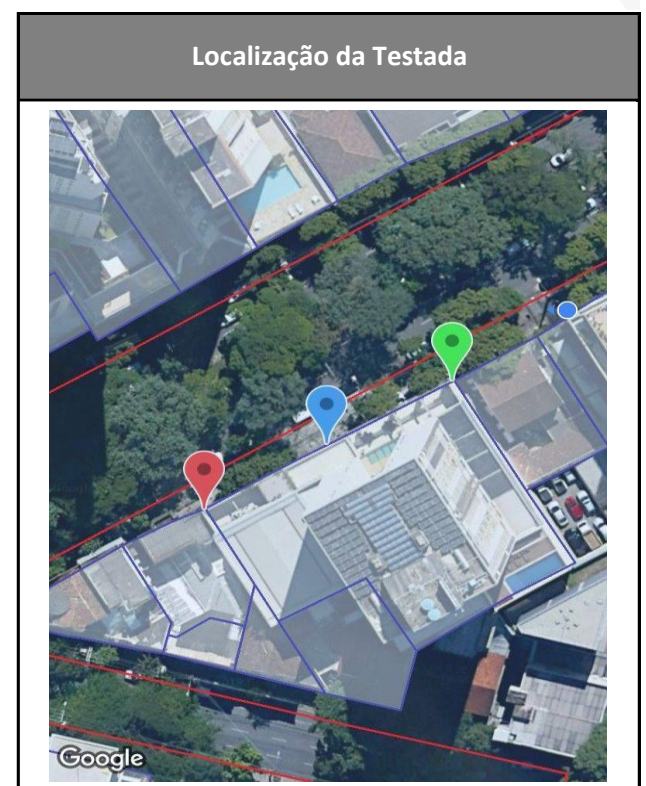
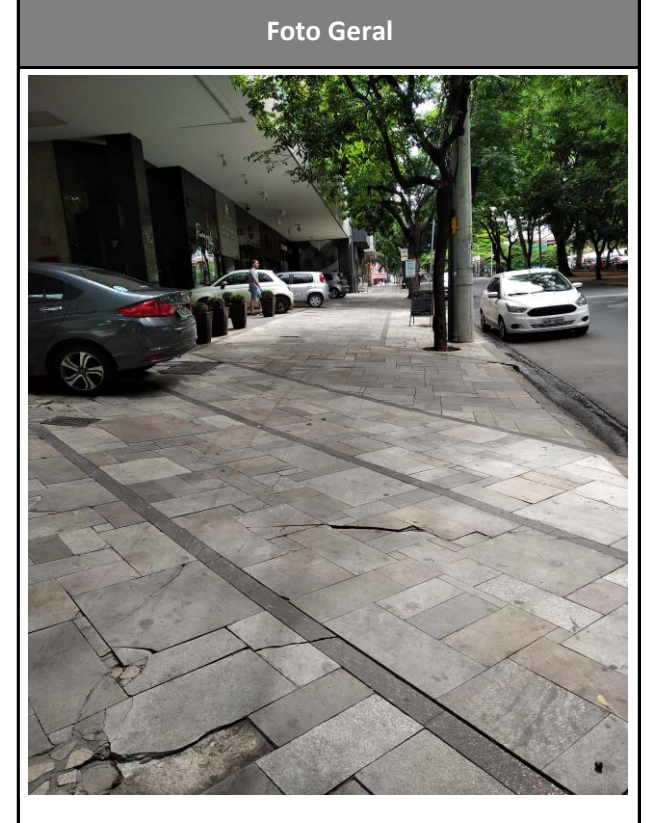
ID	Itens Avaliados	Respostas	Nota
P_1	O Mobiliário urbano está dentro da faixa de serviço de 70 cm ?	Sim	-
P_2	Qual a largura livre do Passeio ?	Acima de 1.50 m	10
P_3	Tipo de revestimento da calçada ?	Outro	0
P_4	Existencia de Buracos ?	Poucos	5
P_5	Condições Gerais do Piso e meio-fio da calçada ?	Regular	5
P_6	Presença de desniveis ?	Severo	0
P_7	Tem rebaixamento de calçada para Pedestre ?	Não	10
P_8	Possui piso tátil ao longo da Calçada ?	Não	-
P_9	A calçada Possui Rebaixamento de Veiculos correto ?	Não	0
P_10	Existencia de altura livre menor que 2,10 m ?	Não	-
P_11	O Passeio está no padrao da SMPU ?	Não	0
P_12	A testada possui prática de estacionamento sobre o passeio ?	Não	10
P_13	Existe algum dispositivo de Drenagem sobre a calçada ?	Não	0
P_14	Existe PED em frente a testada ?	Não	-
P_15	Existe FTP em frente a testada ?	Não	-
P_16	Classificação geral da calçada pelo pesquisador.	Regular	5
