# Lote 1 - Rota: Padre Pedro Pinto

Diagnóstico da Calçada	Qualidade do Serviço	
Endereço: Rua Padre Pedro Pinto, s/nº	47	D
Data do Registro: 21/11/2019 11:40:09		
Num. Lote CTM: 210611502300

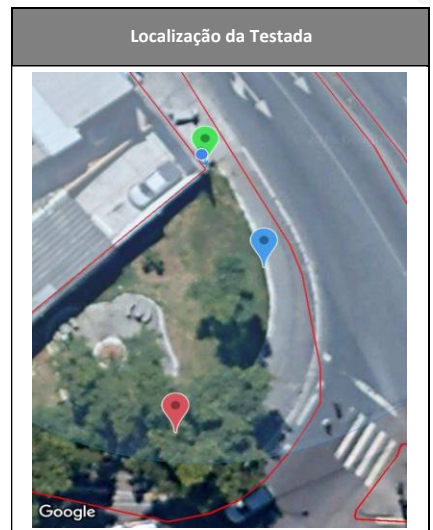
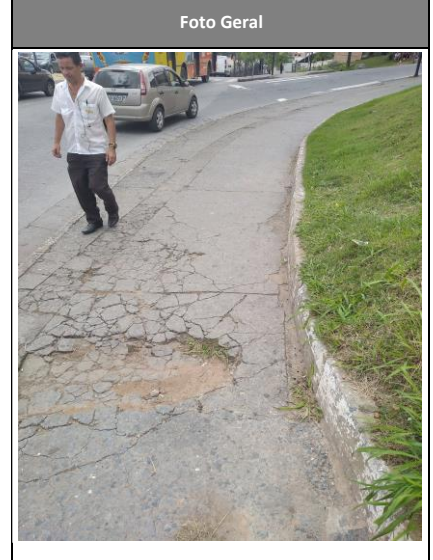
ID	Itens Avaliados	Respostas	Nota
P_1	O Mobiliário urbano está dentro da faixa de serviço de 70 cm ?	Sim	-
P_2	Qual a largura livre do Passeio ?	Acima de 1.50 m	10
P_3	Tipo de revestimento da calçada ?	Concreto	10
P_4	Existência de Buracos ?	Poucos	5
P_5	Condições Gerais do Piso e meio-fio da calçada ?	Péssimo	0
P_6	Presença de desníveis ?	Médio	3
P_7	Tem rebaixamento de calçada para Pedestre ?	Sim	9
P_8	Possui piso tátil ao longo da Calçada ?	Não	-
P_9	A calçada Possui Rebaixamento de Veículos correto ?	N.A	0
P_10	Existência de altura livre menor que 2,10 m ?	Não	-
P_11	O Passeio está no padrão da SMPU ?	Não	0
P_12	A testada possui prática de estacionamento sobre o passeio ?	Não	10
P_13	Existe algum dispositivo de Drenagem sobre a calçada ?	Não	0
P_14	Existe PED em frente a testada ?	Não	-
P_15	Existe FTP em frente a testada ?	Sim	-
P_16	Classificação geral da calçada pelo pesquisador.	Ruim	0
