Diagnóstico da Calçada	Qualidade do Serviço	
Endereço: Av. Afonso Pena, s/nº	52	C
Data do Registro: 01/11/2019 13:08:58		
Num. Lote CTM: 10198600130

Diagnóstico da Calçada	Qualidade do Serviço		Complemento do Diagnóstico
Endereço: Av. Afonso Pena, s/nº Data do Registro: 01/11/2019 13:08:58 Num. Lote CTM: 10198600130	52	C

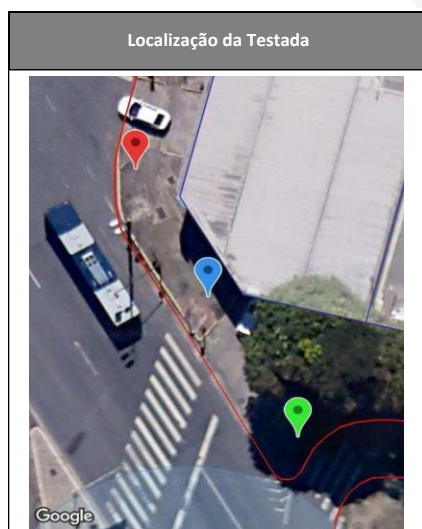
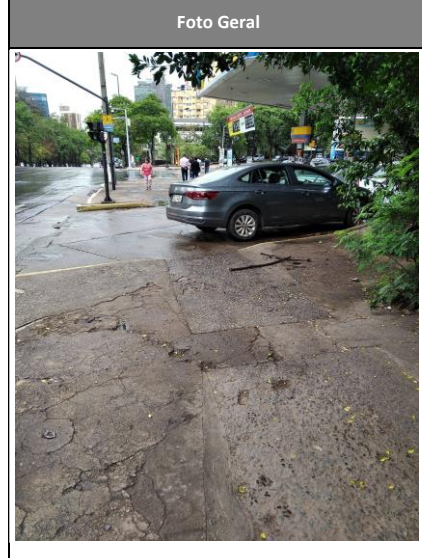
ID	Itens Avaliados	Respostas	Nota
P_1	O Mobiliário urbano está dentro da faixa de serviço de 70 cm ?	Sim	-
P_2	Qual a largura livre do Passeio ?	Acima de 1.50 m	10
P_3	Tipo de revestimento da calçada ?	Concreto	10
P_4	Existência de Buracos ?	Poucos	5
P_5	Condições Gerais do Piso e meio-fio da calçada ?	Regular	5
P_6	Presença de desníveis ?	Nenhum	10
P_7	Tem rebaixamento de calçada para Pedestre ?	Sim	7
P_8	Possui piso tátil ao longo da Calçada ?	Não	-
P_9	A calçada Possui Rebaixamento de Veículos correto ?	Não	0
P_10	Existência de altura livre menor que 2,10 m ?	Não	-
P_11	O Passeio está no padrão da SMPU ?	Não	0
P_12	A testada possui prática de estacionamento sobre o passeio ?	Sim	0
P_13	Existe algum dispositivo de Drenagem sobre a calçada ?	Não	0
P_14	Existe PED em frente a testada ?	Não	-
P_15	Existe FTP em frente a testada ?	Sim	-
P_16	Classificação geral da calçada pelo pesquisador.	Regular	5
