Diagnóstico da Calçada	Qualidade do Serviço	
Endereço: Av. Abílio Machado, 1124	63	C
Data do Registro: 08/11/2019 12:13:36		
Num. Lote CTM: 130037100225

Lote 1 - Rota: Noroeste

FRATAR
ENGENHARIA CONSULTIVA

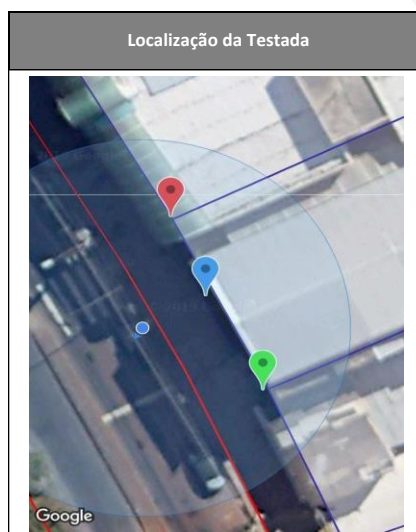
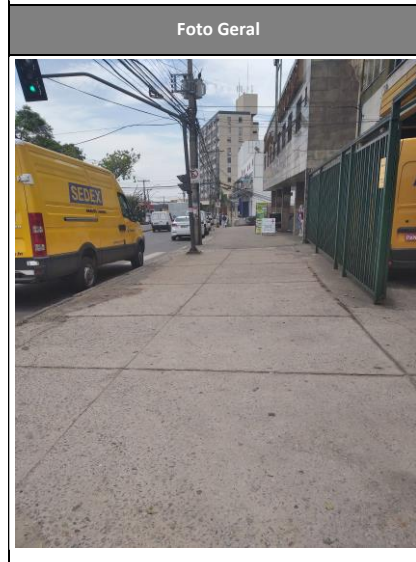
ID	Itens Avaliados	Respostas	Nota
P_1	O Mobiliário urbano está dentro da faixa de serviço de 70 cm ?	Sim	-
P_2	Qual a largura livre do Passeio ?	Acima de 1.50 m	10
P_3	Tipo de revestimento da calçada ?	Concreto	10
P_4	Existência de Buracos ?	Poucos	5
P_5	Condições Gerais do Piso e meio-fio da calçada ?	Regular	5
P_6	Presença de desníveis ?	Nenhum	10
P_7	Tem rebaixamento de calçada para Pedestre ?	Sim	8
P_8	Possui piso tátil ao longo da Calçada ?	Não	-
P_9	A calçada Possui Rebaixamento de Veículos correto ?	Não	0
P_10	Existência de altura livre menor que 2,10 m ?	Não	-
P_11	O Passeio está no padrão da SMPU ?	Não	0
P_12	A testada possui prática de estacionamento sobre o passeio ?	Não	10
P_13	Existe algum dispositivo de Drenagem sobre a calçada ?	Não	0
P_14	Existe PED em frente a testada ?	Não	-
P_15	Existe FTP em frente a testada ?	Sim	-
P_16	Classificação geral da calçada pelo pesquisador.	Regular	5
