Lote 4 - Rota: Contorno

FRATAR
ENGENHARIA CONSULTIVA

Diagnóstico da Calçada	Qualidade do Serviço	
Endereço: Av.Contorno, 6283 Data do Registro: 06/11/2019 16:58:26 Num. Lote CTM: 90053800190	73	B

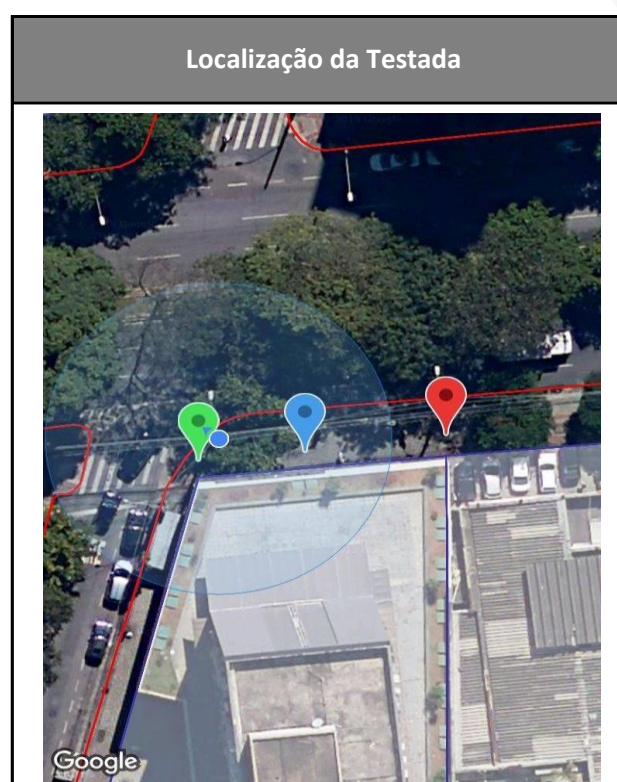
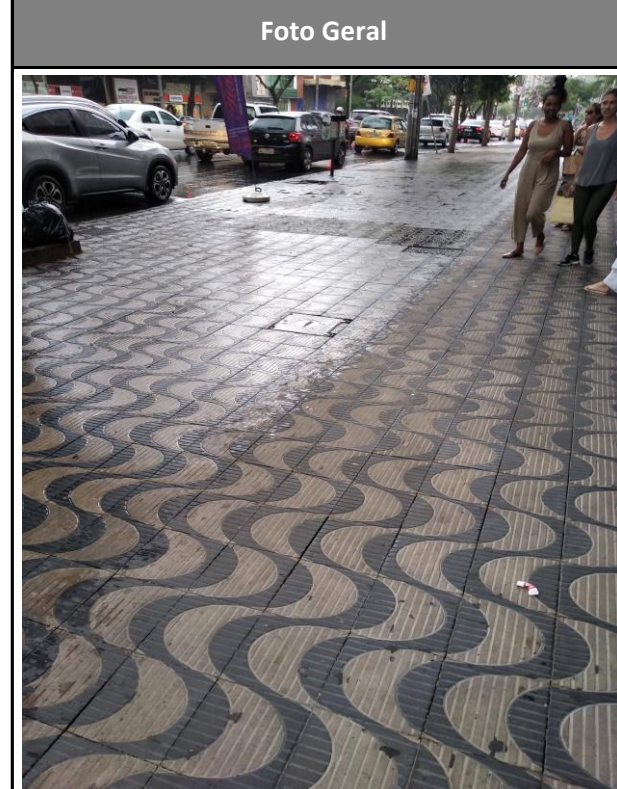
ID	Itens Avaliados	Respostas	Nota
P_1	O Mobiliário urbano está dentro da faixa de serviço de 70 cm ?	Sim	-
P_2	Qual a largura livre do Passeio ?	Acima de 1.50 m	10
P_3	Tipo de revestimento da calçada ?	Ladrilho Hidráulico	10
P_4	Existencia de Buracos ?	Poucos	5
P_5	Condições Gerais do Piso e meio-fio da calçada ?	Ótimo(a)	10
P_6	Presença de desniveis ?	Nenhum	10
P_7	Tem rebaixamento de calçada para Pedestre ?	Sim	8
P_8	Possui piso tátil ao longo da Calçada ?	Não	-
P_9	A calçada Possui Rebaixamento de Veiculos correto ?	Não	0
P_10	Existencia de altura livre menor que 2,10 m ?	Não	-
P_11	O Passeio está no padrao da SMPU ?	Não	0
P_12	A testada possui prática de estacionamento sobre o passeio ?	Não	10
P_13	Existe algum dispositivo de Drenagem sobre a calçada ?	Não	0
P_14	Existe PED em frente a testada ?	Não	-
P_15	Existe FTP em frente a testada ?	Sim	-
P_16	Classificação geral da calçada pelo pesquisador.	Ótimo(a)	10

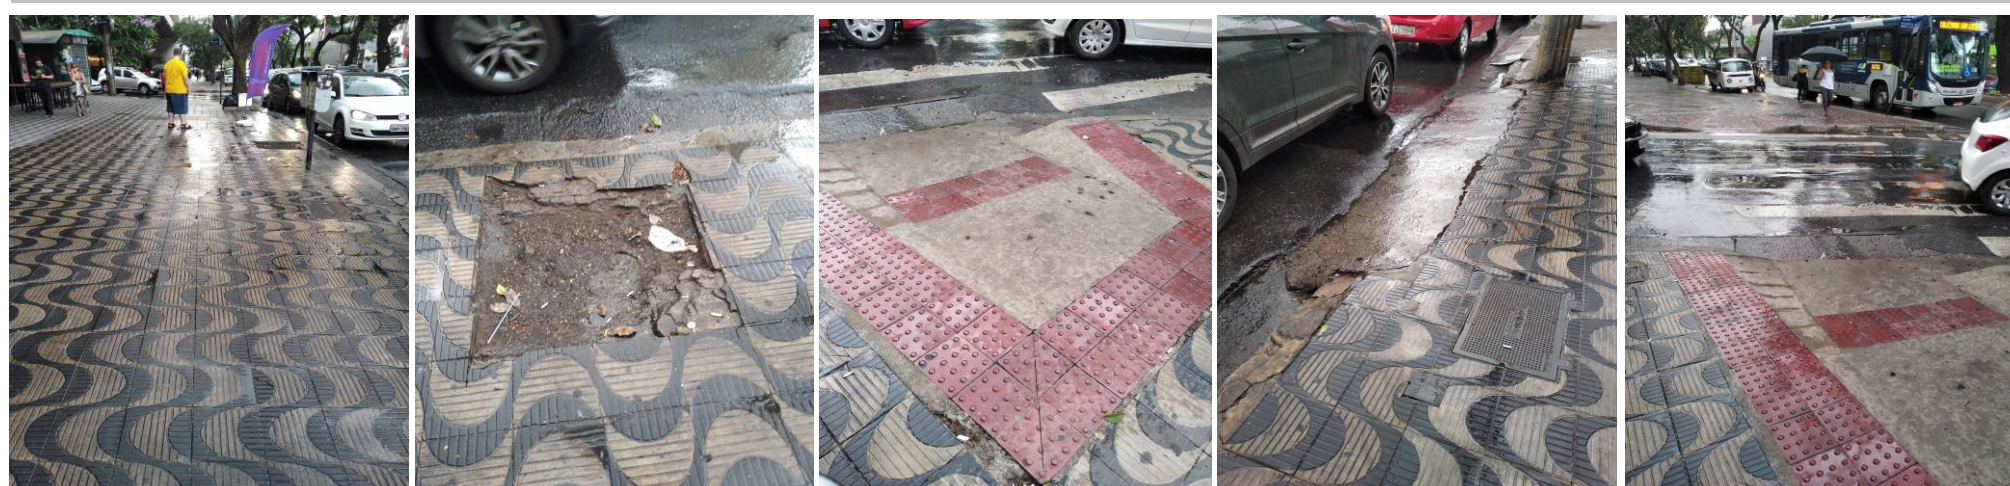
Fotos Complementares - Detalhes do Passeio

ID	Itens Avaliados	Respostas	Nota
P_7_1	Qual tipo do Rebaixo ?	Rebaixo Tipo 1 (trapézio)	0
P_7_1_1	Se for do Tipo 1, Passeio possui largura livre de 1,2 m ?	Sim	0
P_7_1_2	Se for do Tipo 1, O rebaixo tem abas conforme a norma ?	Não	0
P_7_2	A rampa do rebaixo tem Inclinação da norma (8,33%) ?	Sim	0
P_7_3	O rebaixo possui piso tátil ?	Tem só piso de alerta	0
P_7_3_1	O piso tátil de alerta e direcional do rebaixo está conforme a norma ?	Sim	0
P_8_1	O piso tátil está no eixo da faixa livre ?	0	0
P_8_2	Se tem uma leve mudança de direção está conforme a norma ?	0	0
P_8_3	Se tem mudança de direção de 90º ou maior está conforme a norma ?	0	0
P_8_4	Se tem mudança de direção de três faixas direcionais está conforme a norma ?	0	0
P_8_5	Se tem mudança de direção de quatro faixas direcionais está conforme a norma?	0	0
P_8_6	Tem piso tátil em pontos de ônibus conforme a norma?	0	0
P_8_7	O piso tátil tem conexão com os lotes vizinhos?	0	0

P_8_8	O piso tátil está em boas condições aparentes?	0	0
P_8_9	O piso tátil apresenta desenho com bom senso?	0	0
P_13_1	Dispositivo de Drenagem está devidamente instalado e bem conservado?	0	0
P_13_2	Dispositivo de Drenagem oferece risco para caminhamento seguro de pedestre?	0	0
