# Lote 1 - Rota: Padre Pedro Pinto

Diagnóstico da Calçada	Qualidade do Serviço	
Endereço: Rua Padre Pedro Pinto, 1221	<b>76</b>	<b>B</b>
Data do Registro: 22/11/2019 09:23:37		
Num. Lote CTM: 190397100785

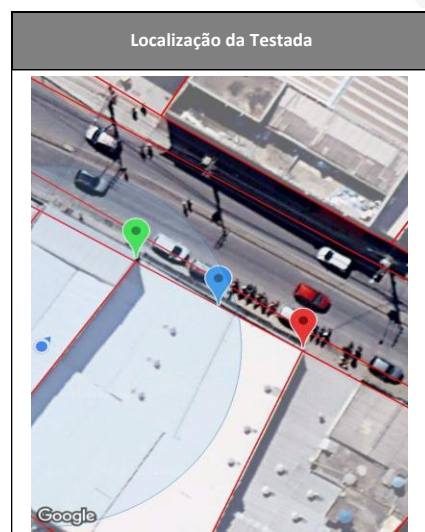
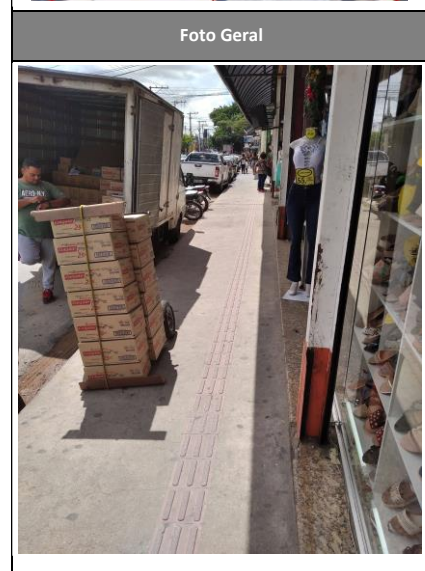
ID	Itens Avaliados	Respostas	Nota
P_1	O Mobiliário urbano está dentro da faixa de serviço de 70 cm ?	Sim	-
P_2	Qual a largura livre do Passeio ?	Entre 1.20 m e 1.50 m	6
P_3	Tipo de revestimento da calçada ?	Concreto	10
P_4	Existência de Buracos ?	Nenhum	10
P_5	Condições Gerais do Piso e meio-fio da calçada ?	Ótimo(a)	10
P_6	Presença de desníveis ?	Nenhum	10
P_7	Tem rebaixamento de calçada para Pedestre ?	Não	10
P_8	Possui piso tátil ao longo da Calçada ?	Sim	-
P_9	A calçada Possui Rebaixamento de Veículos correto ?	N.A	0
P_10	Existência de altura livre menor que 2,10 m ?	Não	-
P_11	O Passeio está no padrão da SMPU ?	Não	0
P_12	A testada possui prática de estacionamento sobre o passeio ?	Não	10
P_13	Existe algum dispositivo de Drenagem sobre a calçada ?	Não	0
P_14	Existe PED em frente a testada ?	Não	-
P_15	Existe FTP em frente a testada ?	Não	-
P_16	Classificação geral da calçada pelo pesquisador.	Ótimo(a)	10
