Lote 4 - Rota: Contorno

FRATAR
ENGENHARIA CONSULTIVA

Diagnóstico da Calçada	Qualidade do Serviço	
Endereço: Av.Contorno, 7576	83	B
Data do Registro: 31/10/2019 13:55:20		
Num. Lote CTM: 10044800100

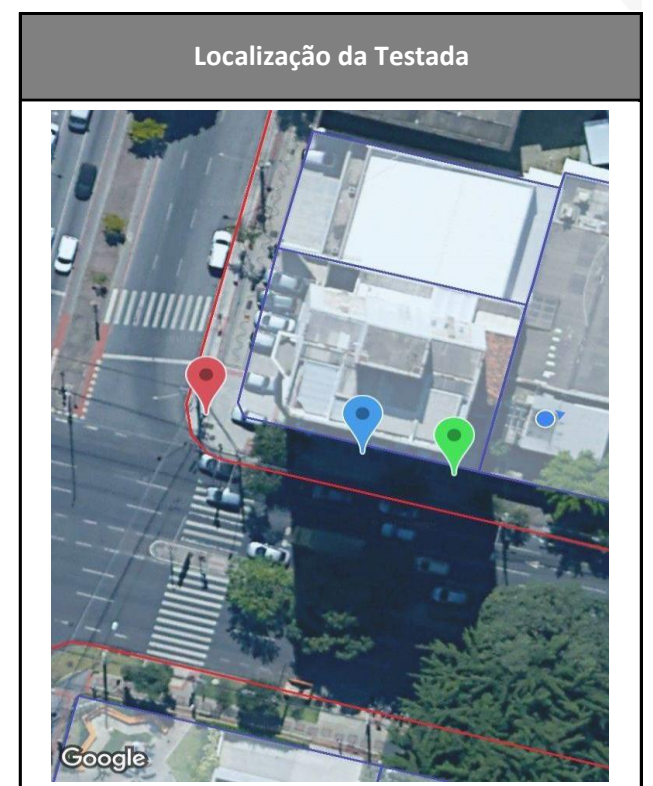
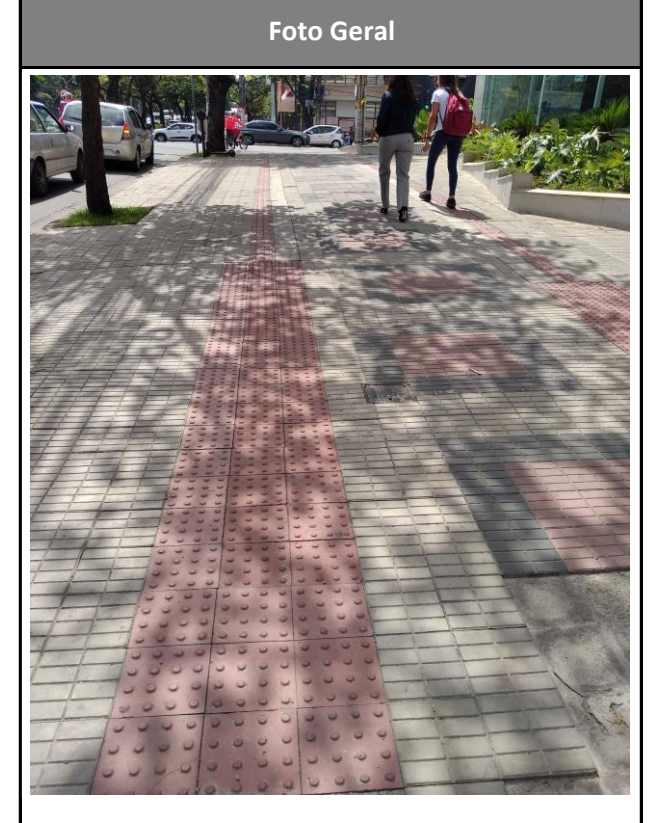
ID	Itens Avaliados	Respostas	Nota
P_1	O Mobiliário urbano está dentro da faixa de serviço de 70 cm ?	Sim	-
P_2	Qual a largura livre do Passeio ?	Acima de 1.50 m	10
P_3	Tipo de revestimento da calçada ?	Ladrilho Hidráulico	10
P_4	Existencia de Buracos ?	Poucos	5
P_5	Condições Gerais do Piso e meio-fio da calçada ?	Ótimo(a)	10
P_6	Presença de desniveis ?	Nenhum	10
P_7	Tem rebaixamento de calçada para Pedestre ?	Sim	8
P_8	Possui piso tátil ao longo da Calçada ?	Sim	-
P_9	A calçada Possui Rebaixamento de Veiculos correto ?	Sim	10
P_10	Existencia de altura livre menor que 2,10 m ?	Não	-
P_11	O Passeio está no padrao da SMPU ?	Não	0
P_12	A testada possui prática de estacionamento sobre o passeio ?	Não	10
P_13	Existe algum dispositivo de Drenagem sobre a calçada ?	Não	0
P_14	Existe PED em frente a testada ?	Não	-
P_15	Existe FTP em frente a testada ?	Sim	-
P_16	Classificação geral da calçada pelo pesquisador.	Ótimo(a)	10

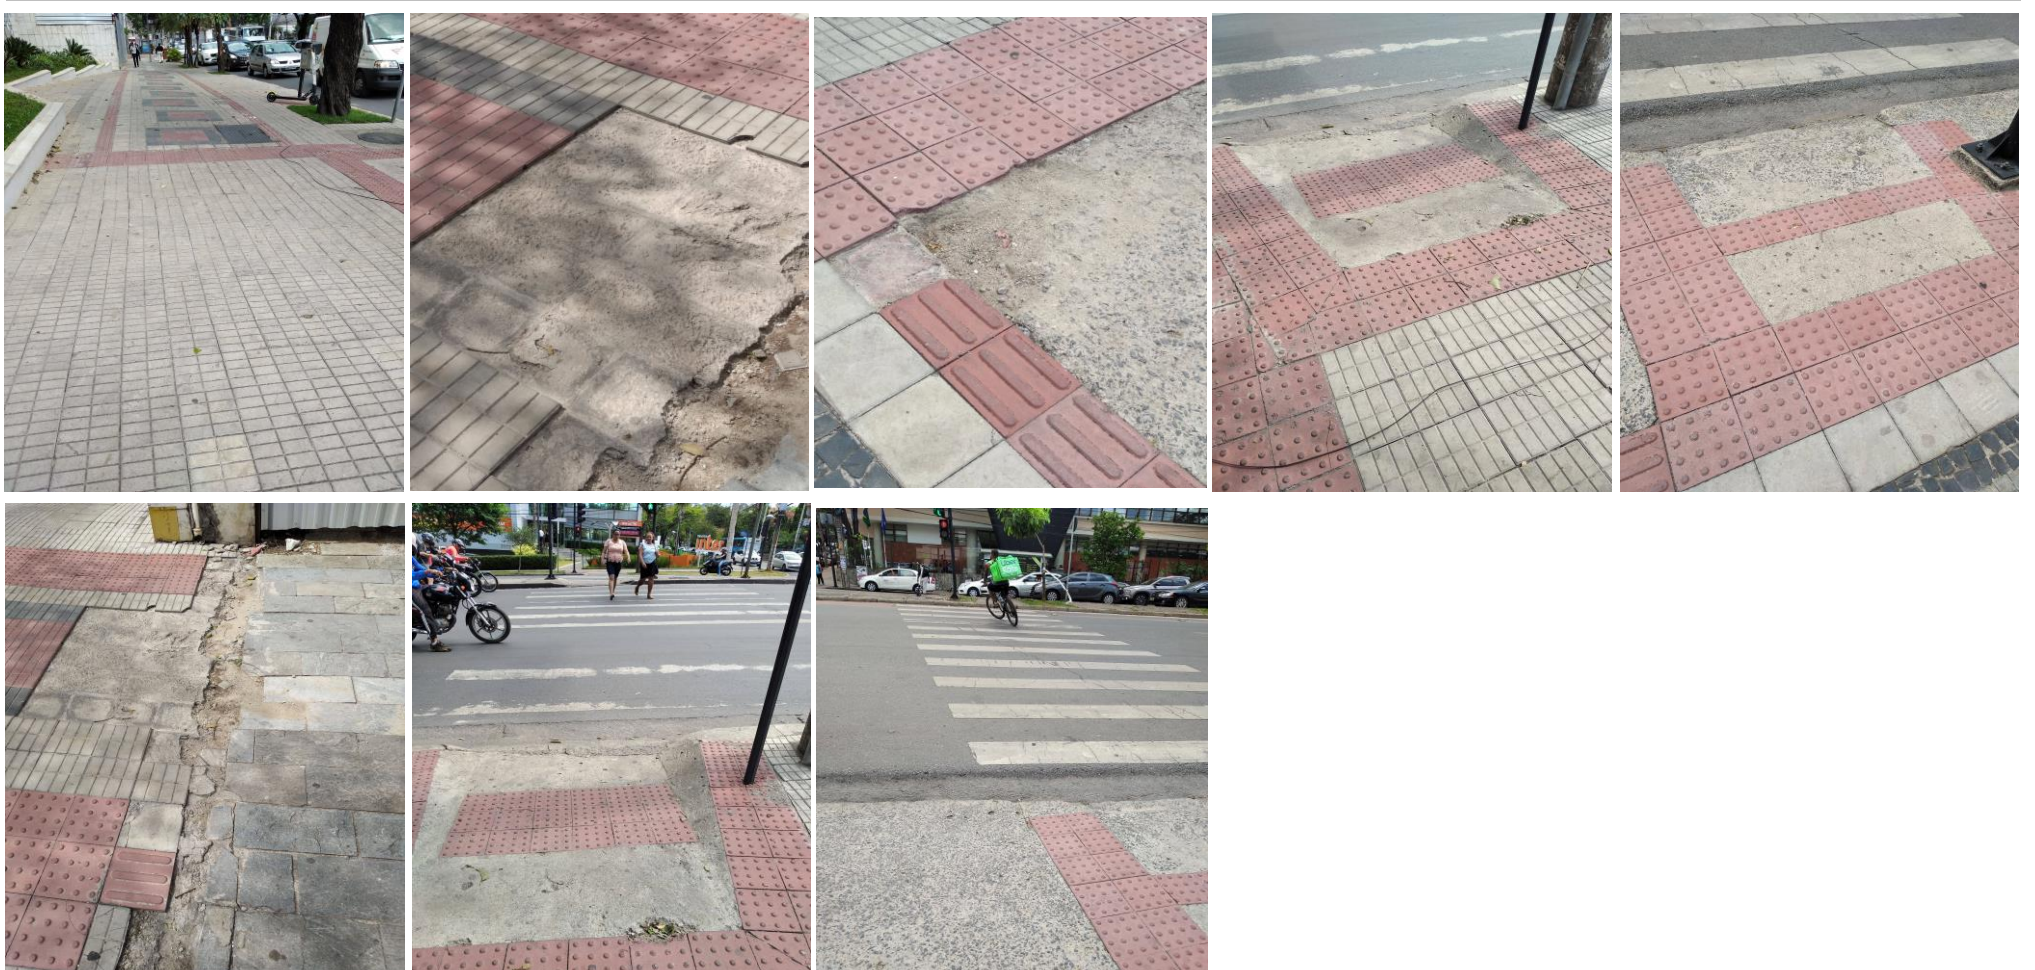
Fotos Complementares - Detalhes do Passeio

ID	Itens Avaliados	Respostas	Nota
P_7_1	Qual tipo do Rebaixo ?	Rebaixo Tipo 1 (trapézio)	0
P_7_1_1	Se for do Tipo 1, Passeio possui largura livre de 1,2 m ?	Sim	0
P_7_1_2	Se for do Tipo 1, O rebaixo tem abas conforme a norma ?	Não	-1
P_7_2	A rampa do rebaixo tem Inclinação da norma (8,33%) ?	Sim	0
P_7_3	O rebaixo possui piso tátil ?	Tem só piso de alerta	-1
P_7_3_1	O piso tátil de alerta e direcional do rebaixo está conforme a norma ?	Sim	0
P_8_1	O piso tátil está no eixo da faixa livre ?	Sim	0
P_8_2	Se tem uma leve mudança de direção está conforme a norma ?	Não	0
P_8_3	Se tem mudança de direção de 90º ou maior está conforme a norma ?	0	0
P_8_4	Se tem mudança de direção de três faixas direcionais está conforme a norma ?	0	0
P_8_5	Se tem mudança de direção de quatro faixas direcionais está conforme a norma?	0	0
P_8_6	Tem piso tátil em pontos de ônibus conforme a norma?	N.A	0
P_8_7	O piso tátil tem conexão com os lotes vizinhos?	Sim	0

P_8_8	O piso tátil está em boas condições aparentes?	Sim	0
P_8_9	O piso tátil apresenta desenho com bom senso?	Sim	0
P_13_1	Dispositivo de Drenagem está devidamente instalado e bem conservado?	0	0
P_13_2	Dispositivo de Drenagem oferece risco para caminhamento seguro de pedestre?	0	0
