| Diagnóstico da Calçada | Qualidade do Serviço | |
| Endereço: Av. Portugal, 2051 | 73 | B |

# Lote 3 - Rota: Antônio Carlos II

**FRATAR**  
ENGENHARIA CONSULTIVA

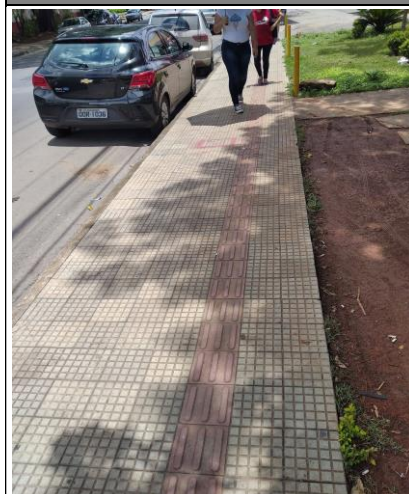
Foto Geral

| ID | Itens Avaliados | Respostas | Nota |
|---|---|---|---|
| P_6 | Presença de desníveis ? | Médio | 3 |
| P_9 | A calçada Possui Rebaixamento de Veículos correto ? | Não | 0 |
| P_11 | O Passeio está no padrão da SMPU ? | Não | 0 |
| P_16 | Classificação geral da calçada pelo pesquisador. | Ótimo(a) | 10 |
