Lote 4 - Rota: Contorno

| Diagnóstico da Calçada | | Qualidade do Serviço | |
| Endereço: Av.Contorno, 2343 | | 82 | B |
| Data do Registro: 04/11/2019 14:01:30 | | | |

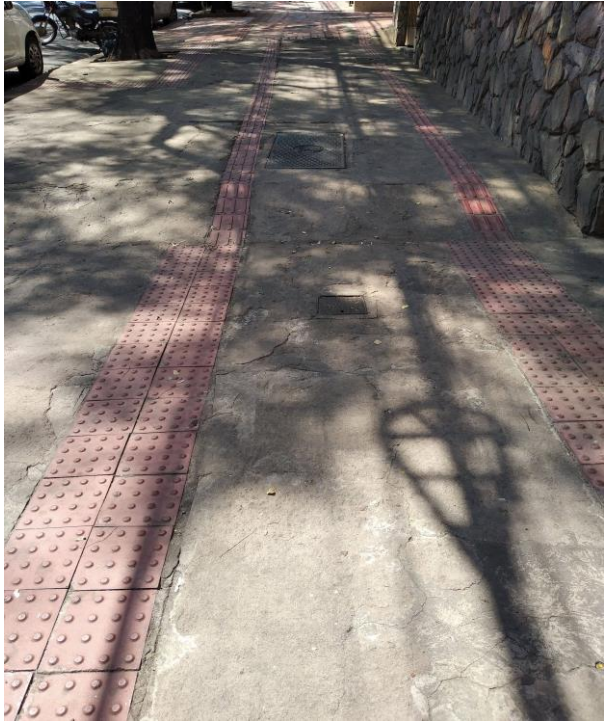
Foto Geral

| Diagnóstico da Calçada | | Qualidade do Serviço | |
|---|---|---|---|
| P_4 | Existencia de Buracos ? | Poucos | 5 |
| P_6 | Presença de desniveis ? | Leve | 7 |
| P_11 | O Passeio está no padrao da SMPU ? | Não | 0 |
| P_16 | Classificação geral da calçada pelo pesquisador. | Ótimo(a) | 10 |
