# Lote 3 - Rota: Antônio Carlos II

**FRATAR**  
ENGENHARIA CONSULTIVA

| Diagnóstico da Calçada | Qualidade do Serviço | |
|---|---|---|
| Endereço: Av. Portugal, 3080 | 53 | C |

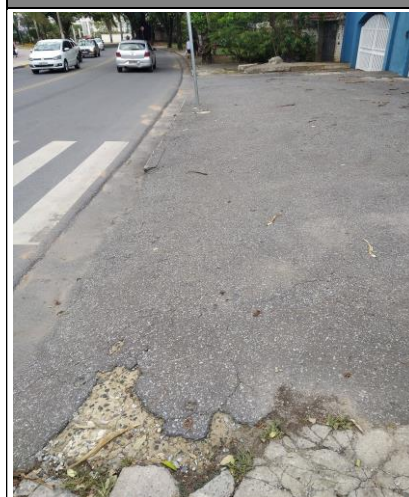
## Foto Geral

| ID | Itens Avaliados | Respostas | Nota |
|---|---|---|---|
| P_5 | Condições Gerais do Piso e meio-fio da calçada ? | Regular | 5 |
| P_6 | Presença de desníveis ? | Médio | 3 |
| P_16 | Classificação geral da calçada pelo pesquisador. | Regular | 5 |
