Diagnóstico da Calçada		Qualidade do Serviço	
Endereço: Av. Olegário Maciel, 1321			
Data do Registro: 05/11/2019 11:44:31		72	B
Num. Lote CTM: 10244300290

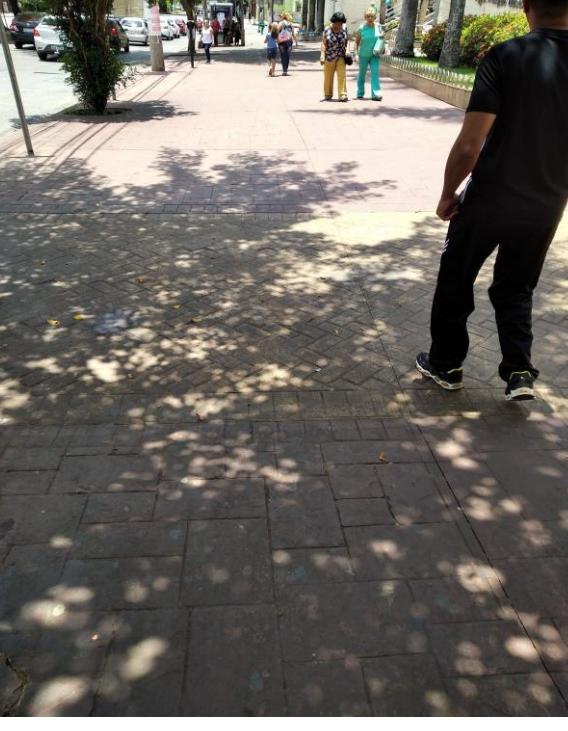
Foto Geral

ID	Itens Avaliados	Respostas	Nota
P_1	O Mobiliário urbano está dentro da faixa de serviço de 70 cm ?	Sim	-
P_2	Qual a largura livre do Passeio ?	Acima de 1.50 m	10
P_3	Tipo de revestimento da calçada ?	Bloco Intertravado de Concreto	10
P_4	Existencia de Buracos ?	Nenhum	10
P_5	Condições Gerais do Piso e meio-fio da calçada ?	Ótimo(a)	10
P_6	Presença de desniveis ?	Médio	3
P_7	Tem rebaixamento de calçada para Pedestre ?	Sim	9
P_8	Possui piso tátil ao longo da Calçada ?	Não	-
P_9	A calçada Possui Rebaixamento de Veículos correto ?	Não	0
P_10	Existencia de altura livre menor que 2,10 m ?	Não	-
P_11	O Passeio está no padrão da SMPU ?	Não	0
P_12	A testada possui prática de estacionamento sobre o passeio ?	Não	10
P_13	Existe algum dispositivo de Drenagem sobre a calçada ?	Não	0
P_14	Existe PED em frente a testada ?	Sim	-
P_15	Existe FTP em frente a testada ?	Sim	-
P_16	Classificação geral da calçada pelo pesquisador.	Ótimo(a)	10
