Diagnóstico da Calçada	Qualidade do Serviço	
<b>Endereço: Rua São Paulo, 1670</b>	<b>69</b>	<b>C</b>
<b>Data do Registro: 08/11/2019 09:50:27</b>		
<b>Num. Lote CTM: 10223900420</b>

# Lote 4 - Rota: Raja Gabáglia

**FRATAR**  
ENGENHARIA CONSULTIVA

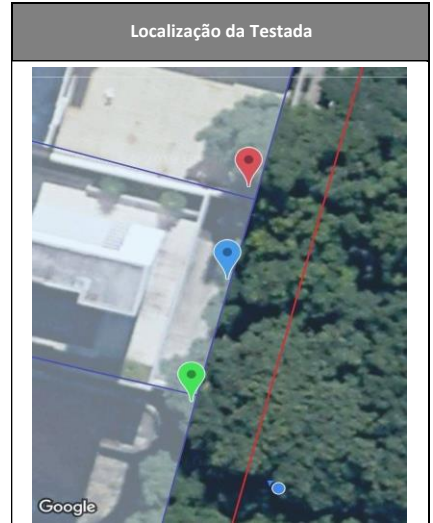
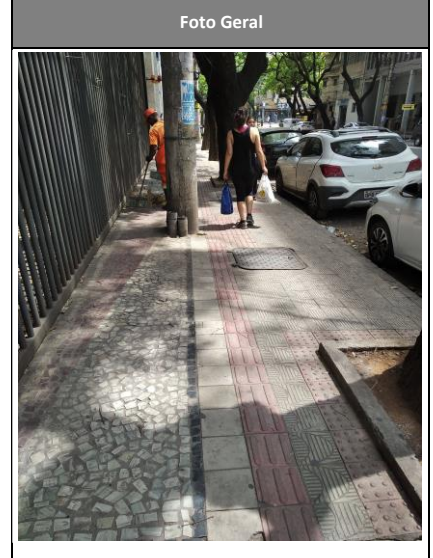
ID	Itens Avaliados	Respostas	Nota
P_1	O Mobiliário urbano está dentro da faixa de serviço de 70 cm ?	Não	-
P_2	Qual a largura livre do Passeio ?	Abaixo 0.80 m	1
P_3	Tipo de revestimento da caçada ?	Pedra Portuguesa	8
P_4	Existencia de Buracos ?	Poucos	5
P_5	Condições Gerais do Piso e meio-fio da calçada ?	Ótimo(a)	10
P_6	Presença de desníveis ?	Nenhum	10
P_7	Tem rebaixamento de calçada para Pedestre ?	Não	10
P_8	Possui piso tátil ao longo da Calçada ?	Sim	-
P_9	A calçada Possui Rebaixamento de Veiculos correto ?	Sim	10
P_10	Existencia de altura livre menor que 2,10 m ?	Não	-
P_11	O Passeio está no padrao da SMPU ?	Não	0
P_12	A testada possui prática de estacionamento sobre o passeio ?	Não	10
P_13	Existe algum dispositivo de Drenagem sobre a calçada ?	Não	0
P_14	Existe PED em frente a testada ?	Não	-
P_15	Existe FTP em frente a testada ?	Não	-
P_16	Classificação geral da calçada pelo pesquisador.	Regular	5
