| Diagnóstico da Calçada | | Qualidade do Serviço | |
| Endereço: Av. Raja Gabaglia, s/nº | | 65 | C |

# Lote 4 - Rota: Raja Gabáglia

FRATAR  
ENGENHARIA CONSULTIVA

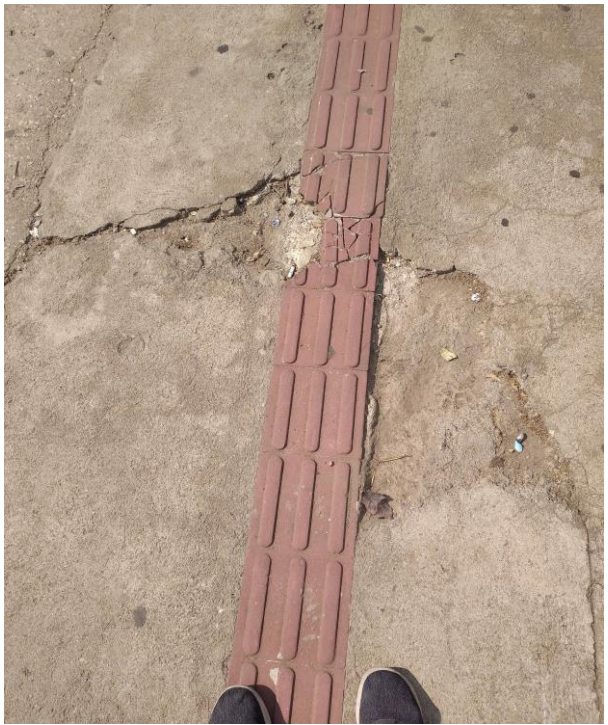
Foto Geral

| Diagnóstico da Calçada | | Qualidade do Serviço | |
|---|---|---|---|
| P_4 | Existencia de Buracos ? | Poucos | 5 |
| P_5 | Condições Gerais do Piso e meio-fio da calçada ? | Regular | 5 |
| P_9 | A calçada Possui Rebaixamento de Veiculos correto ? | Não | 0 |
| P_11 | O Passeio está no padrao da SMPU ? | Não | 0 |
| P_16 | Classificação geral da calçada pelo pesquisador. | Regular | 5 |
