Lote 1 - Rota: Noroeste

Diagnóstico da Calçada		Qualidade do Serviço	
Endereço: Av. Brigadeiro Eduardo Gomes, 1230			
Data do Registro: 13/11/2019 14:36:00		65	C
Num. Lote CTM: 130641200115

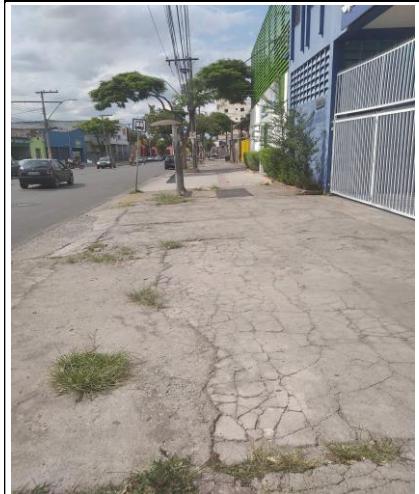
Foto Geral

ID	Itens Avaliados	Respostas	Nota
P_1	O Mobiliário urbano está dentro da faixa de serviço de 70 cm ?	Sim	-
P_2	Qual a largura livre do Passeio ?	Acima de 1.50 m	10
P_3	Tipo de revestimento da caçada ?	Concreto	10
P_4	Existencia de Buracos ?	Poucos	5
P_5	Condições Gerais do Piso e meio-fio da calçada ?	Regular	5
P_6	Presença de desniveis ?	Nenhum	10
P_7	Tem rebaixamento de calçada para Pedestre ?	Não	10
P_8	Possui piso tátil ao longo da Calçada ?	Não	-
P_9	A calçada Possui Rebaixamento de Veículos correto ?	Não	0
P_10	Existencia de altura livre menor que 2,10 m ?	Não	-
P_11	O Passeio está no padrao da SMPU ?	Não	0
P_12	A testada possui prática de estacionamento sobre o passeio ?	Não	10
P_13	Existe algum dispositivo de Drenagem sobre a calçada ?	Não	0
P_14	Existe PED em frente a testada ?	Sim	-
P_15	Existe FTP em frente a testada ?	Não	-
P_16	Classificação geral da calçada pelo pesquisador.	Regular	5
