# Lote 4 - Rota: Raja Gabáglio

Diagnóstico da Calçada		Qualidade do Serviço	
Endereço: Av. Raja Gabaglia, s/nº		72	B
Data do Registro: 07/11/2019 12:13:45			
Num. Lote CTM: 90686500520

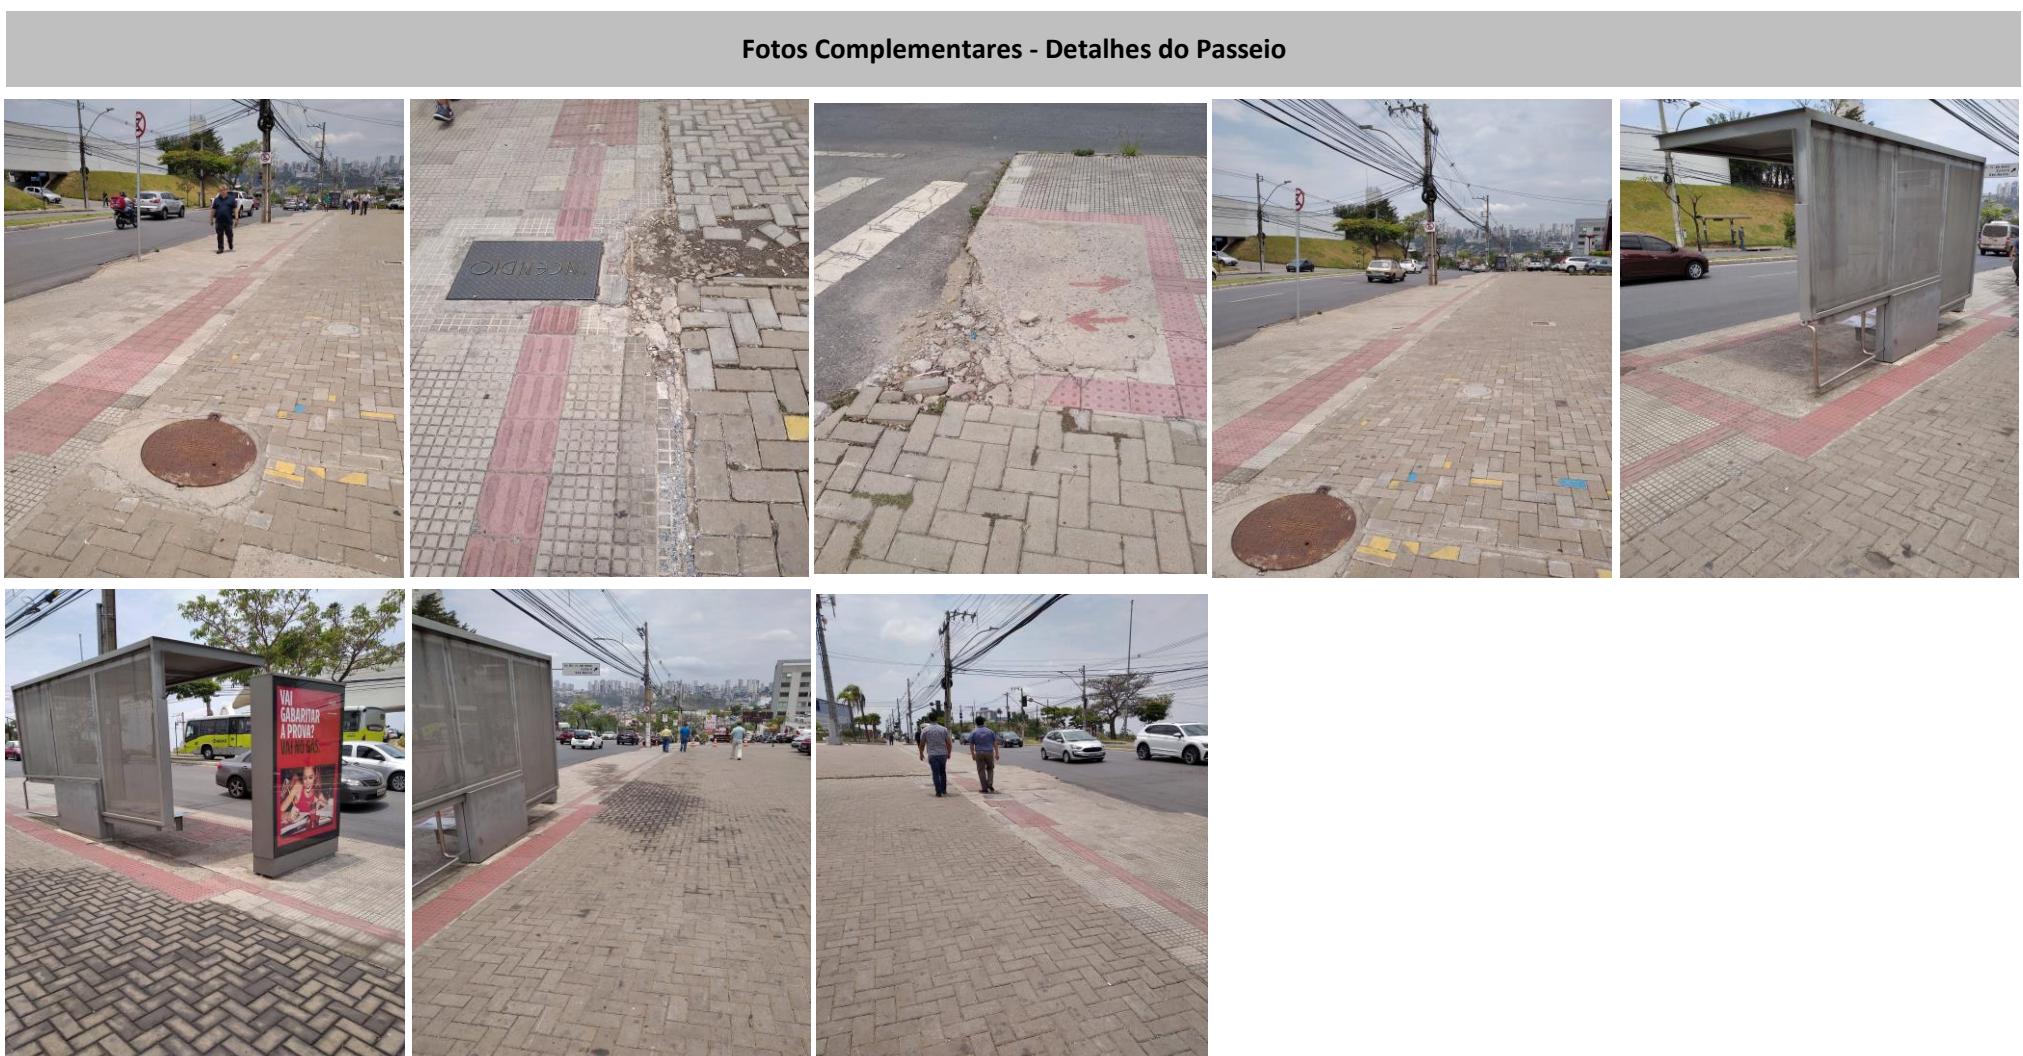
**Foto Geral**

ID	Itens Avaliados	Respostas	Nota
P_1	O Mobiliário urbano está dentro da faixa de serviço de 70 cm ?	Sim	-
P_2	Qual a largura livre do Passeio ?	Acima de 1.50 m	10
P_3	Tipo de revestimento da caçada ?	Ladrilho Hidráulico	10
P_4	Existencia de Buracos ?	Poucos	5
P_5	Condições Gerais do Piso e meio-fio da calçada ?	Regular	5
P_6	Presença de desniveis ?	Nenhum	10
P_7	Tem rebaixamento de calçada para Pedestre ?	Sim	7
P_8	Possui piso tátil ao longo da Calçada ?	Sim	-
P_9	A calçada Possui Rebaixamento de Veículos correto ?	Sim	10
P_10	Existencia de altura livre menor que 2,10 m ?	Não	-
P_11	O Passeio está no padrao da SMPU ?	Sim	5
P_12	A testada possui prática de estacionamento sobre o passeio ?	Sim	0
P_13	Existe algum dispositivo de Drenagem sobre a calçada ?	Não	0
P_14	Existe PED em frente a testada ?	Não	-
P_15	Existe FTP em frente a testada ?	Não	-
P_16	Classificação geral da calçada pelo pesquisador.	Ótimo(a)	10
