# Lote 1 - Rota: Noroeste

**FRATAR**  
ENGENHARIA CONSULTIVA

| Diagnóstico da Calçada | Qualidade do Serviço | |
| Endereço: Av. Abílio Machado, 239 | 40 | D |

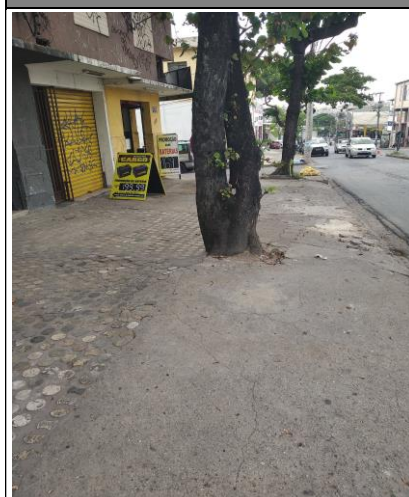
## Foto Geral

| ID | Itens Avaliados | Respostas | Nota |
|---|---|---|---|
| P_5 | Condições Gerais do Piso e meio-fio da calçada ? | Péssimo | 0 |
| P_16 | Classificação geral da calçada pelo pesquisador. | Ruim | 0 |

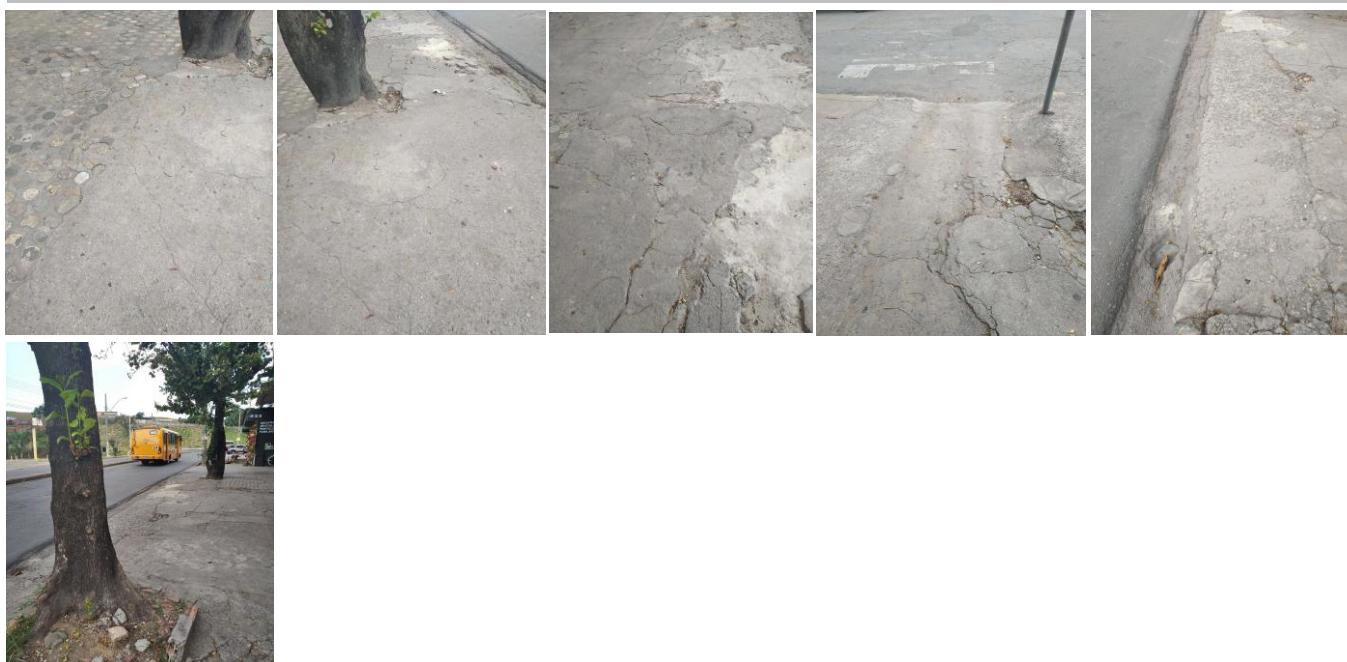
## Fotos Complementares - Detalhes do Passeio

| ID | Itens Avaliados | Respostas | Nota |
|---|---|---|---|
| P_4 | Existência de Buracos ? | Poucos | 5 |
| P_6 | Presença de desníveis ? | Leve | 7 |
| P_9 | A calçada Possui Rebaixamento de Veículos correto ? | Não | 0 |
