Diagnóstico da Calçada		Qualidade do Serviço	
Endereço: Av. Álvares Cabral, 1874		70	C
Data do Registro: 20/11/2019 16:28:30			
Num. Lote CTM: 10047600080

Complemento do Diagnóstico

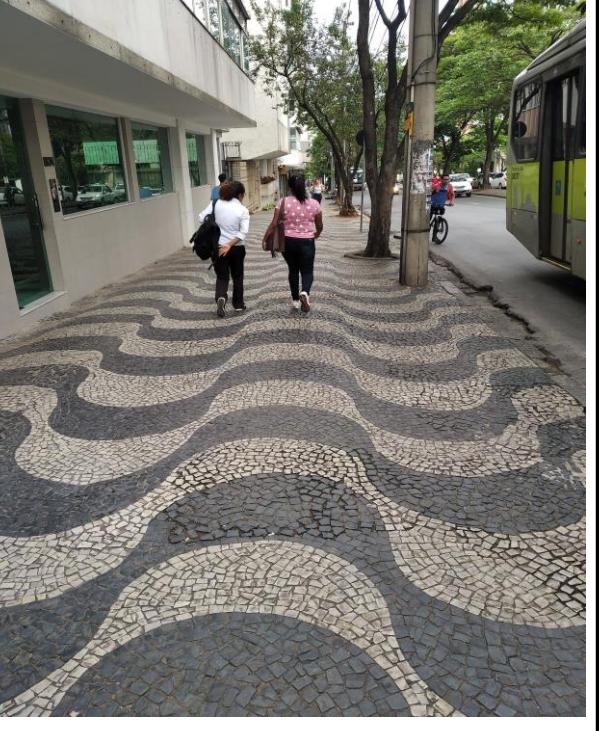
Foto Geral

ID	Itens Avaliados	Respostas	Nota
P_1	O Mobiliário urbano está dentro da faixa de serviço de 70 cm ?	Sim	-
P_2	Qual a largura livre do Passeio ?	Acima de 1.50 m	10
P_3	Tipo de revestimento da calçada ?	Pedra Portuguesa	8
P_4	Existencia de Buracos ?	Nenhum	10
P_5	Condições Gerais do Piso e meio-fio da calçada ?	Ótimo(a)	10
P_6	Presença de desniveis ?	Nenhum	10
P_7	Tem rebaixamento de calçada para Pedestre ?	Não	10
P_8	Possui piso tátil ao longo da Calçada ?	Não	-
P_9	A calçada Possui Rebaixamento de Veículos correto ?	Não	0
P_10	Existencia de altura livre menor que 2,10 m ?	Não	-
P_11	O Passeio está no padrão da SMPU ?	Não	0
P_12	A testada possui prática de estacionamento sobre o passeio ?	Não	10
P_13	Existe algum dispositivo de Drenagem sobre a calçada ?	Sim	0
P_14	Existe PED em frente a testada ?	Não	-
P_15	Existe FTP em frente a testada ?	Não	-
P_16	Classificação geral da calçada pelo pesquisador.	Ótimo(a)	10

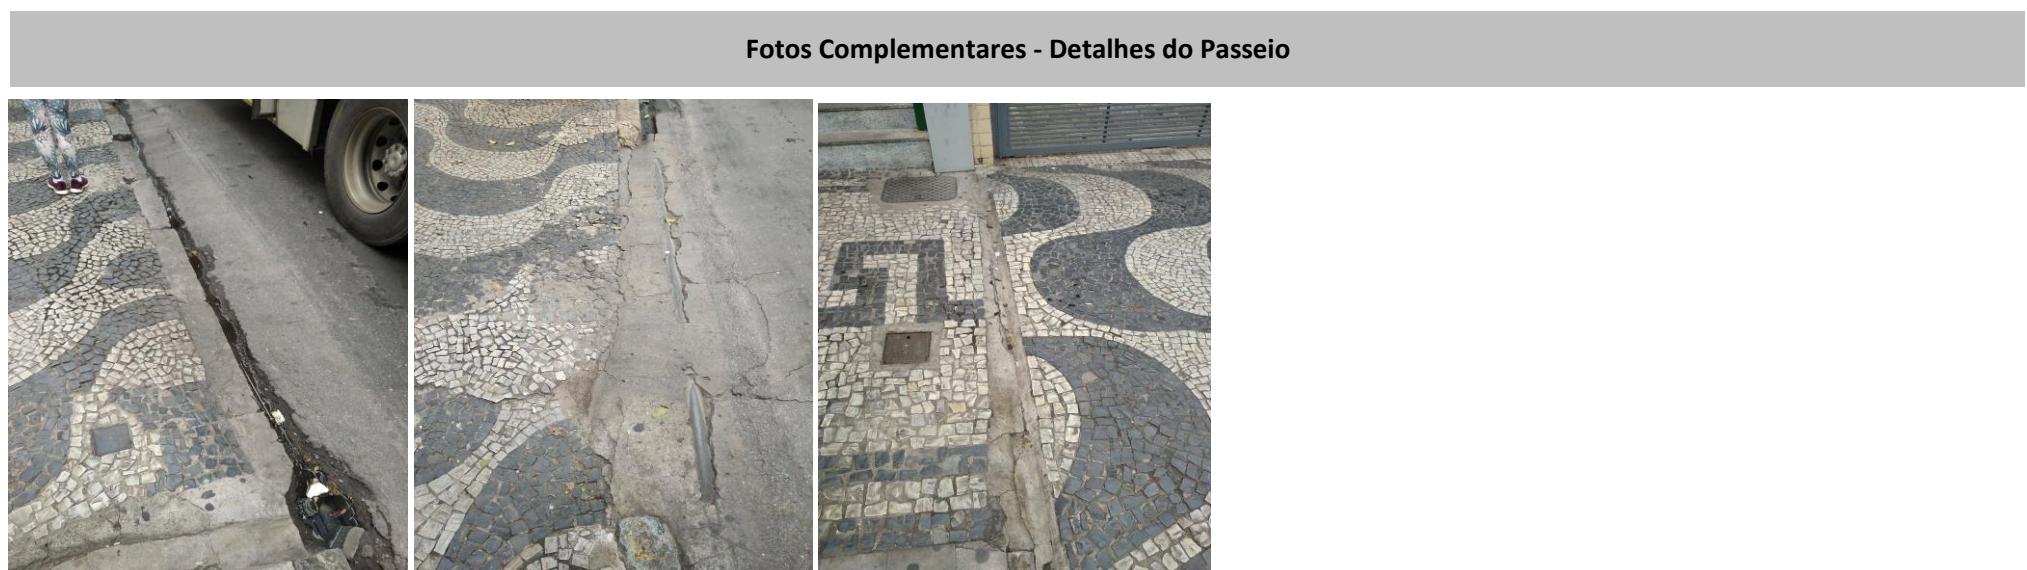
Fotos Complementares - Detalhes do Passeio

P_8_9	O piso tátil apresenta desenho com bom senso?	0	0
P_13_1	Dispositivo de Drenagem está devidamente instalado e bem conservado?	Não	0
P_13_2	Dispositivo de Drenagem oferece risco para caminhamento seguro de pedestre?	Sim	0
