Lote 3 - Rota: Antônio Carlos II

Diagnóstico da Calçada		Qualidade do Serviço	
Endereço: Av. Portugal, s/nº			
Data do Registro: 19/11/2019 13:21:36		76	B
Num. Lote CTM: 200066400080

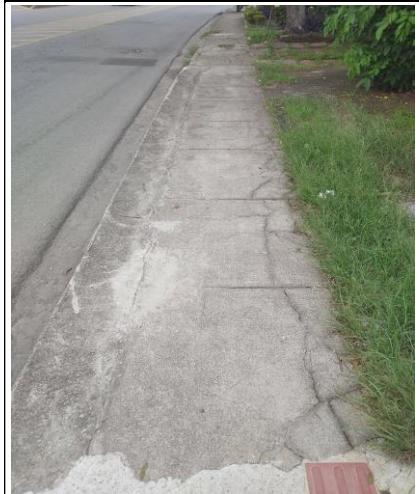
Foto Geral

ID	Itens Avaliados	Respostas	Nota
P_1	O Mobiliário urbano está dentro da faixa de serviço de 70 cm ?	Sim	-
P_2	Qual a largura livre do Passeio ?	Entre 1.20 m e 1.50 m	6
P_3	Tipo de revestimento da caçada ?	Concreto	10
P_4	Existencia de Buracos ?	Poucos	5
P_5	Condições Gerais do Piso e meio-fio da calçada ?	Ótimo(a)	10
P_6	Presença de desniveis ?	Nenhum	10
P_7	Tem rebaixamento de calçada para Pedestre ?	Não	10
P_8	Possui piso tátil ao longo da Calçada ?	Não	-
P_9	A calçada Possui Rebaixamento de Veículos correto ?	Sim	10
P_10	Existencia de altura livre menor que 2,10 m ?	Não	-
P_11	O Passeio está no padrao da SMPU ?	Não	0
P_12	A testada possui prática de estacionamento sobre o passeio ?	Não	10
P_13	Existe algum dispositivo de Drenagem sobre a calçada ?	Não	0
P_14	Existe PED em frente a testada ?	Não	-
P_15	Existe FTP em frente a testada ?	Não	-
P_16	Classificação geral da calçada pelo pesquisador.	Regular	5
