# Lote 1 - Rota: Noroeste

**FRATAR**  
ENGENHARIA CONSULTIVA

| Diagnóstico da Calçada | Qualidade do Serviço | |
|---|---|---|
| <b>Endereço: Av. Ivaí, 444</b> | <b>50</b> | <b>D</b> |

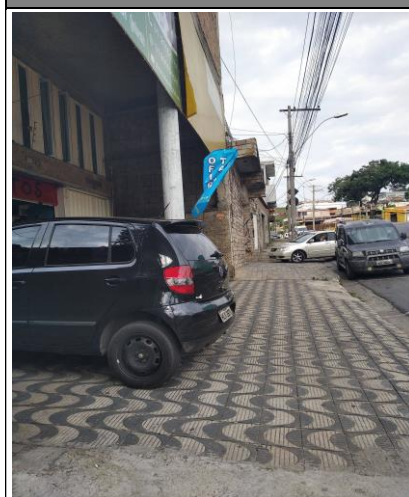
## Foto Geral

| ID | Itens Avaliados | Respostas | Nota |
|---|---|---|---|
| P_3 | Tipo de revestimento da calçada ? | Outro | 0 |
| P_5 | Condições Gerais do Piso e meio-fio da calçada ? | Regular | 5 |
| P_9 | A calçada Possui Rebaixamento de Veículos correto ? | Não | 0 |
| P_11 | O Passeio está no padrão da SMPU ? | Não | 0 |
| P_12 | A testada possui prática de estacionamento sobre o passeio ? | Sim | 0 |
| P_16 | Classificação geral da calçada pelo pesquisador. | Regular | 5 |
