# Lote 4 - Rota: Contorno

Diagnóstico da Calçada		Qualidade do Serviço	
<b>Endereço:</b> Av.Contorno, 10836			
<b>Data do Registro:</b> 29/10/2019 12:31:12		<b>82</b>	<b>B</b>
<b>Num. Lote CTM:</b> 10422100285

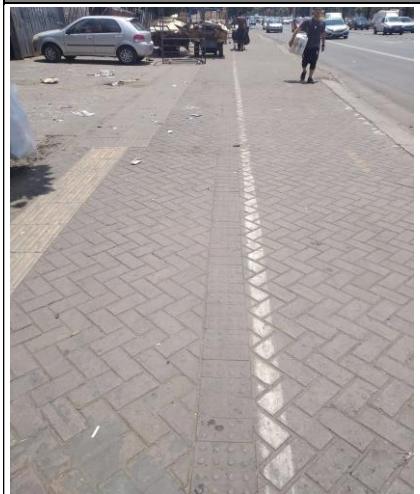
Foto Geral

ID	Itens Avaliados	Respostas	Nota
P_1	O Mobiliário urbano está dentro da faixa de serviço de 70 cm ?	Sim	-
P_2	Qual a largura livre do Passeio ?	Acima de 1.50 m	10
P_3	Tipo de revestimento da caçada ?	Bloco Intertravado de Concreto	10
P_4	Existencia de Buracos ?	Nenhum	10
P_5	Condições Gerais do Piso e meio-fio da calçada ?	Ótimo(a)	10
P_6	Presença de desniveis ?	Nenhum	10
P_7	Tem rebaixamento de calçada para Pedestre ?	Não	10
P_8	Possui piso tátil ao longo da Calçada ?	Sim	-
P_9	A calçada Possui Rebaixamento de Veículos correto ?	Sim	10
P_10	Existencia de altura livre menor que 2,10 m ?	Não	-
P_11	O Passeio está no padrao da SMPU ?	Não	0
P_12	A testada possui prática de estacionamento sobre o passeio ?	Não	10
P_13	Existe algum dispositivo de Drenagem sobre a calçada ?	Sim	0
P_14	Existe PED em frente a testada ?	Não	-
P_15	Existe FTP em frente a testada ?	Não	-
P_16	Classificação geral da calçada pelo pesquisador.	Ótimo(a)	10

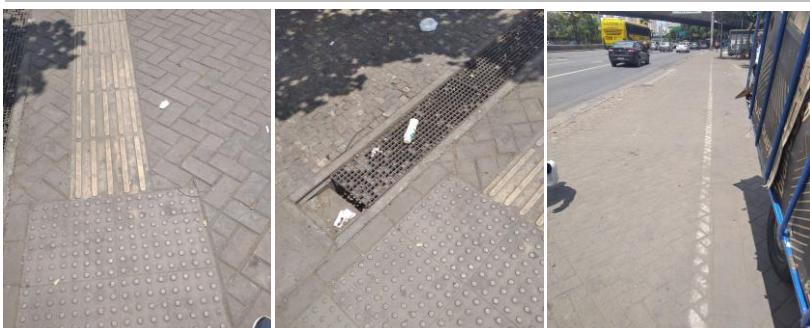
Fotos Complementares - Detalhes do Passeio

P_8_9	O piso tátil apresenta desenho com bom senso?	Sim	0
P_13_1	Dispositivo de Drenagem está devidamente instalado e bem conservado?	Não	-3
P_13_2	Dispositivo de Drenagem oferece risco para caminhamento seguro de pedestre?	Sim	-5
