Lote 4 - Rota: Contorno

Diagnóstico da Calçada		Qualidade do Serviço	
Endereço: Av.Contorno, 9008			
Data do Registro: 29/10/2019 13:38:56		88	B
Num. Lote CTM: 10103400140

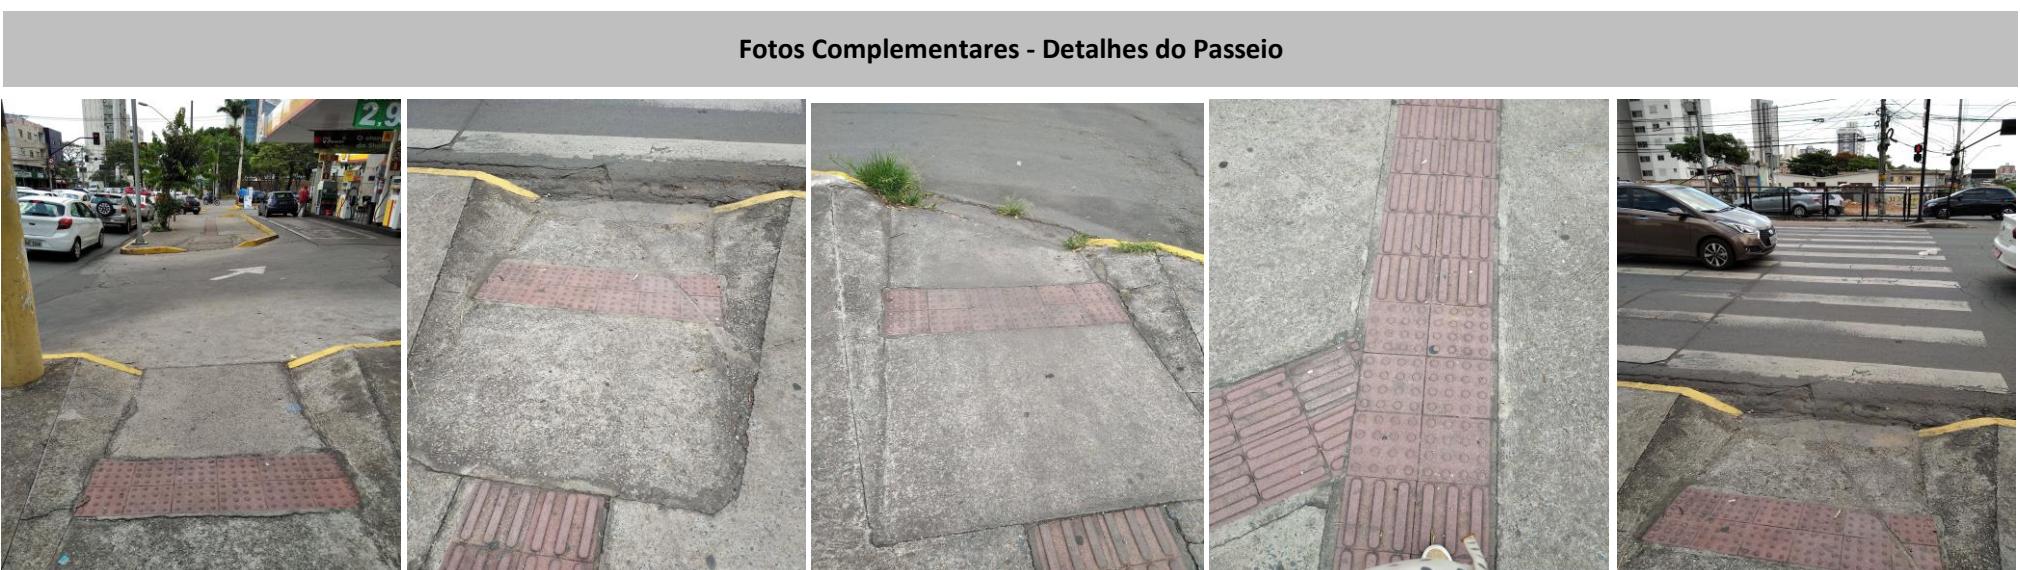
Foto Geral

ID	Itens Avaliados	Respostas	Nota
P_1	O Mobiliario urbano está dentro da faixa de serviço de 70 cm ?	Sim	-
P_2	Qual a largura livre do Passeio ?	Acima de 1.50 m	10
P_3	Tipo de revestimento da caçada ?	Concreto	10
P_4	Existencia de Buracos ?	Nenhum	10
P_5	Condições Gerais do Piso e meio-fio da calçada ?	Ótimo(a)	10
P_6	Presença de desniveis ?	Nenhum	10
P_7	Tem rebaixamento de calçada para Pedestre ?	Sim	8
P_8	Possui piso tátil ao longo da Calçada ?	Sim	-
P_9	A calçada Possui Rebaixamento de Veiculos correto ?	Sim	10
P_10	Existencia de altura livre menor que 2,10 m ?	Não	-
P_11	O Passeio está no padrao da SMPU ?	Não	0
P_12	A testada possui prática de estacionamento sobre o passeio ?	Não	10
P_13	Existe algum dispositivo de Drenagem sobre a calçada ?	Não	0
P_14	Existe PED em frente a testada ?	Não	-
P_15	Existe FTP em frente a testada ?	Sim	-
P_16	Classificação geral da calçada pelo pesquisador.	Ótimo(a)	10
