Lote 1 - Rota: Noroeste

FRATAR
ENGENHARIA CONSULTIVA

Diagnóstico da Calçada		Qualidade do Serviço	
Endereço: Av. Brigadeiro Eduardo Gomes, 1087			
Data do Registro: 26/11/2019 15:21:28		75	B
Num. Lote CTM: 130159100355

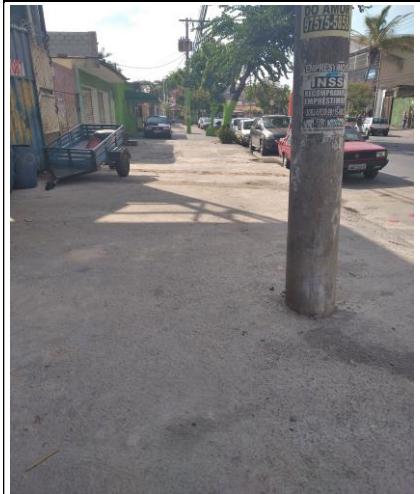
Foto Geral

ID	Itens Avaliados	Respostas	Nota
P_1	O Mobiliário urbano está dentro da faixa de serviço de 70 cm ?	Não	-
P_2	Qual a largura livre do Passeio ?	Acima de 1.50 m	10
P_3	Tipo de revestimento da caçada ?	Concreto	10
P_4	Existencia de Buracos ?	Poucos	5
P_5	Condições Gerais do Piso e meio-fio da calçada ?	Regular	5
P_6	Presença de desniveis ?	Nenhum	10
P_7	Tem rebaixamento de calçada para Pedestre ?	Não	10
P_8	Possui piso tátil ao longo da Calçada ?	Não	-
P_9	A calçada Possui Rebaixamento de Veículos correto ?	Sim	10
P_10	Existencia de altura livre menor que 2,10 m ?	Não	-
P_11	O Passeio está no padrao da SMPU ?	Não	0
P_12	A testada possui prática de estacionamento sobre o passeio ?	Não	10
P_13	Existe algum dispositivo de Drenagem sobre a calçada ?	Não	0
P_14	Existe PED em frente a testada ?	Não	-
P_15	Existe FTP em frente a testada ?	Não	-
P_16	Classificação geral da calçada pelo pesquisador.	Regular	5
