# Lote 1 - Rota: Padre Pedro Pinto

Diagnóstico da Calçada	Qualidade do Serviço	
Endereço: Rua Padre Pedro Pinto, 3030	<b>70</b>	<b>C</b>
Data do Registro: 21/11/2019 10:08:29		
Num. Lote CTM: 190167300245

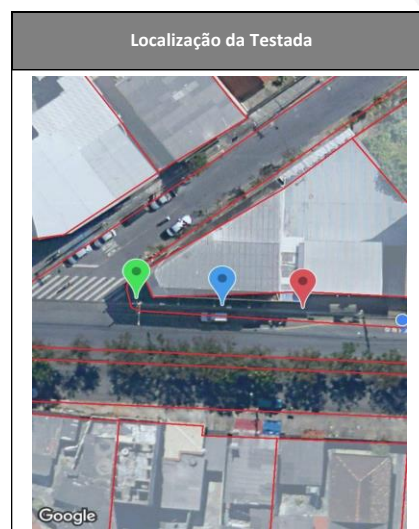
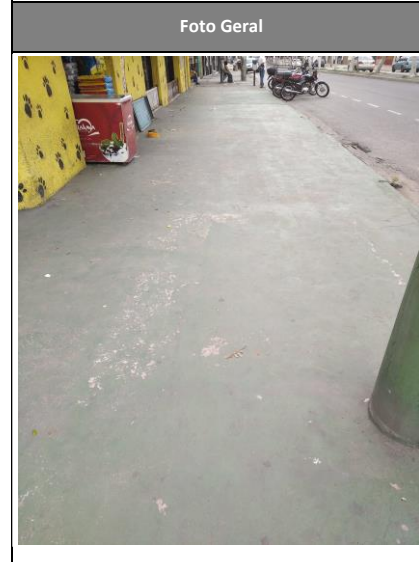
ID	Itens Avaliados	Respostas	Nota
P_1	O Mobiliário urbano está dentro da faixa de serviço de 70 cm ?	Sim	-
P_2	Qual a largura livre do Passeio ?	Acima de 1.50 m	10
P_3	Tipo de revestimento da calçada ?	Concreto	10
P_4	Existência de Buracos ?	Poucos	5
P_5	Condições Gerais do Piso e meio-fio da calçada ?	Regular	5
P_6	Presença de desníveis ?	Nenhum	10
P_7	Tem rebaixamento de calçada para Pedestre ?	Não	10
P_8	Possui piso tátil ao longo da Calçada ?	Não	-
P_9	A calçada Possui Rebaixamento de Veículos correto ?	Não	0
P_10	Existência de altura livre menor que 2,10 m ?	Não	-
P_11	O Passeio está no padrão da SMPU ?	Não	0
P_12	A testada possui prática de estacionamento sobre o passeio ?	Não	10
P_13	Existe algum dispositivo de Drenagem sobre a calçada ?	Não	0
P_14	Existe PED em frente a testada ?	Sim	-
P_15	Existe FTP em frente a testada ?	Não	-
P_16	Classificação geral da calçada pelo pesquisador.	Ótimo(a)	10
