# Lote 4 - Rota: Contorno

Diagnóstico da Calçada		Qualidade do Serviço	
<b>Endereço:</b> Av.Contorno, 12			
<b>Data do Registro:</b> 02/11/2019 18:06:33		<b>71</b>	<b>B</b>
<b>Num. Lote CTM:</b> 10136500455

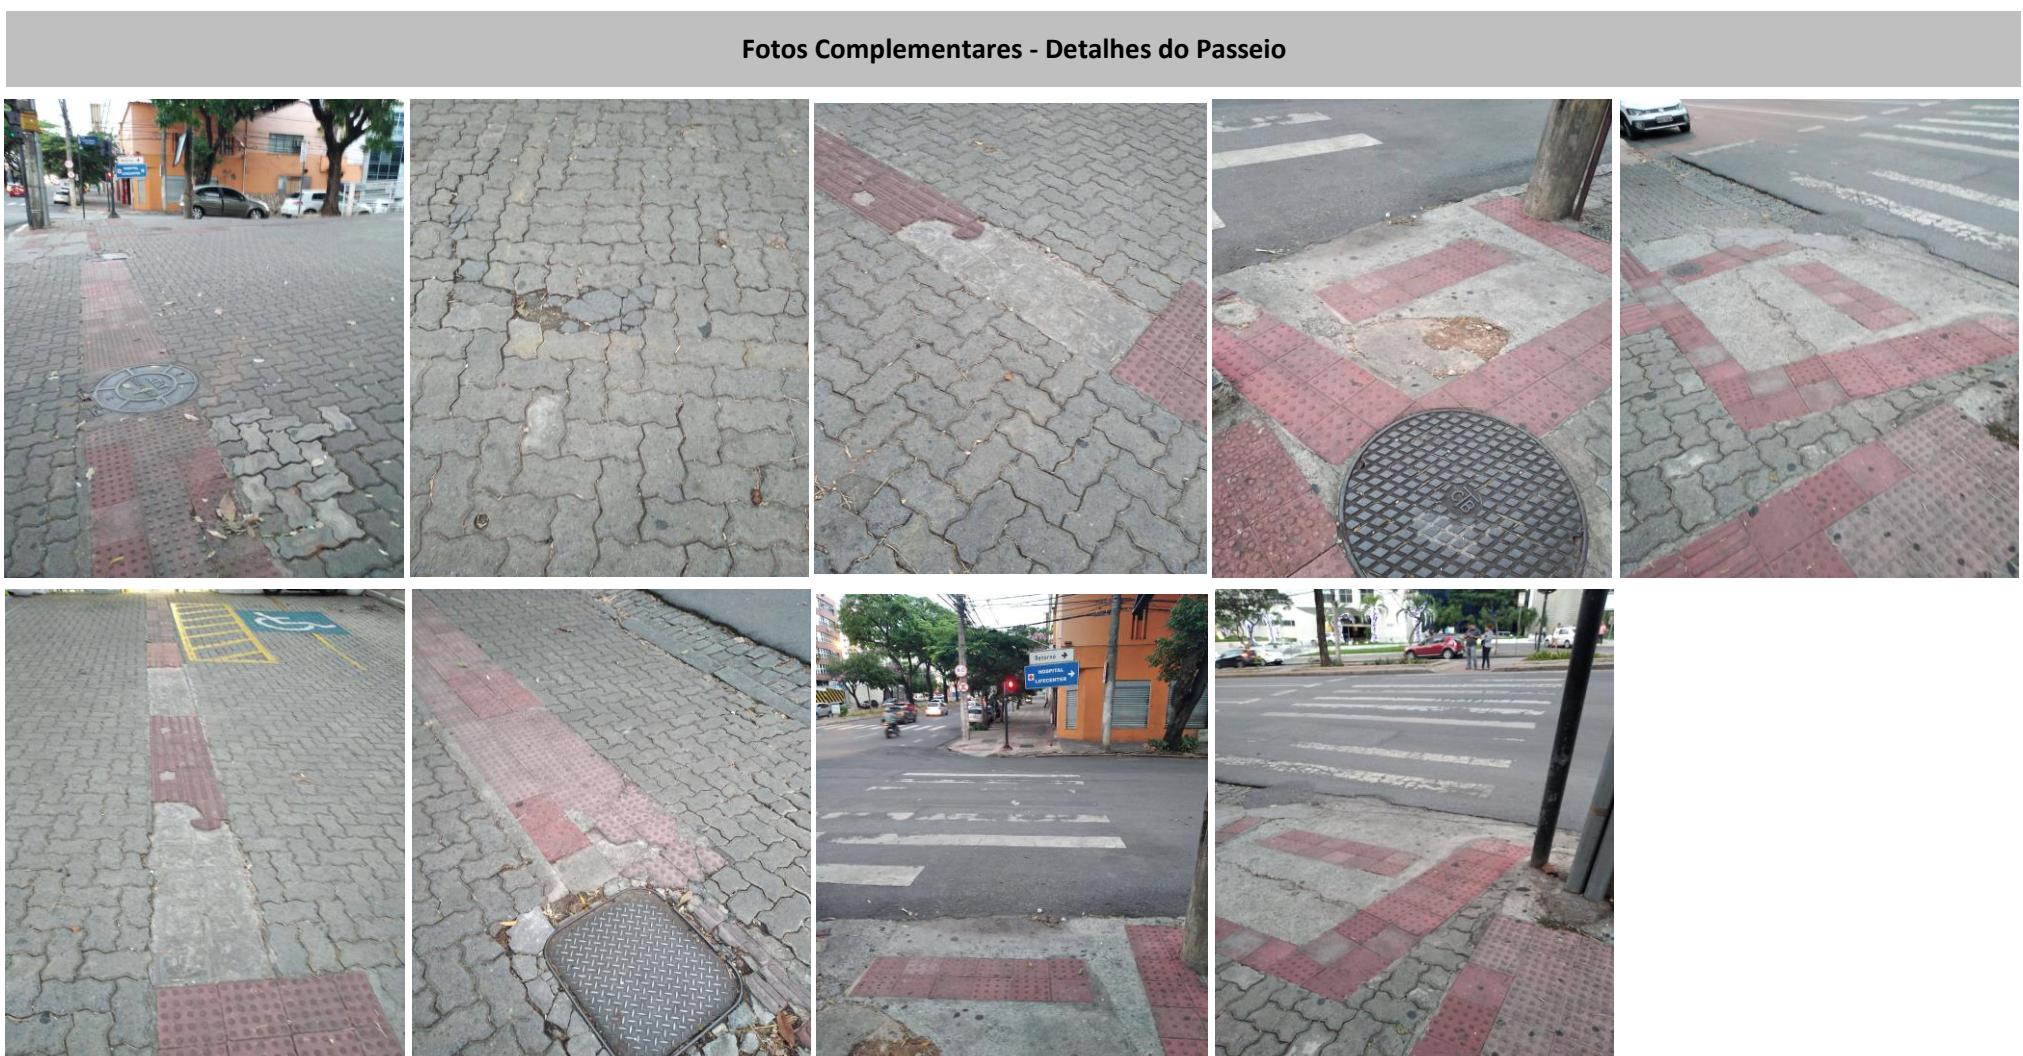
**Foto Geral**

ID	Itens Avaliados	Respostas	Nota
P_1	O Mobiliario urbano está dentro da faixa de serviço de 70 cm ?	Sim	-
P_2	Qual a largura livre do Passeio ?	Acima de 1.50 m	10
P_3	Tipo de revestimento da caçada ?	Ladrilho Hidráulico	10
P_4	Existencia de Buracos ?	Poucos	5
P_5	Condições Gerais do Piso e meio-fio da calçada ?	Regular	5
P_6	Presença de desniveis ?	Médio	3
P_7	Tem rebaixamento de calçada para Pedestre ?	Sim	8
P_8	Possui piso tátil ao longo da Calçada ?	Sim	-
P_9	A calçada Possui Rebaixamento de Veiculos correto ?	Sim	10
P_10	Existencia de altura livre menor que 2,10 m ?	Não	-
P_11	O Passeio está no padrao da SMPU ?	Não	0
P_12	A testada possui prática de estacionamento sobre o passeio ?	Não	10
P_13	Existe algum dispositivo de Drenagem sobre a calçada ?	Não	0
P_14	Existe PED em frente a testada ?	Não	-
P_15	Existe FTP em frente a testada ?	Sim	-
P_16	Classificação geral da calçada pelo pesquisador.	Ótimo(a)	10
