# Lote 5 - Rota: Afonso Pena

| Diagnóstico da Calçada | Qualidade do Serviço | |
| Endereço: Av. Afonso Pena, 749 | 78 | B |
| Data do Registro: 04/11/2019 12:10:05 | | |

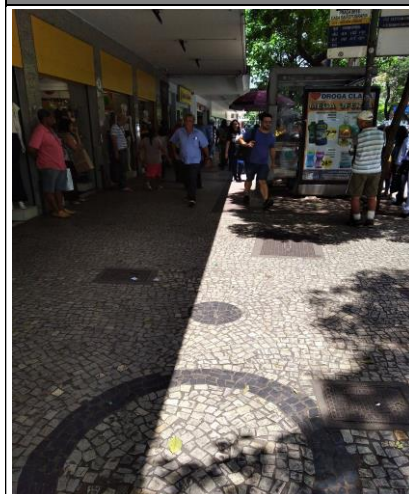
## Foto Geral

| ID | Itens Avaliados | Respostas | Nota |
|---|---|---|---|
| P_16 | Classificação geral da calçada pelo pesquisador. | Ótimo(a) | 10 |
