# Lote 1 - Rota: Padre Pedro Pinto

Diagnóstico da Calçada	Qualidade do Serviço	
Endereço: Rua Padre Pedro Pinto, 1449	64	C
Data do Registro: 22/11/2019 09:00:17		
Num. Lote CTM: 190397100520

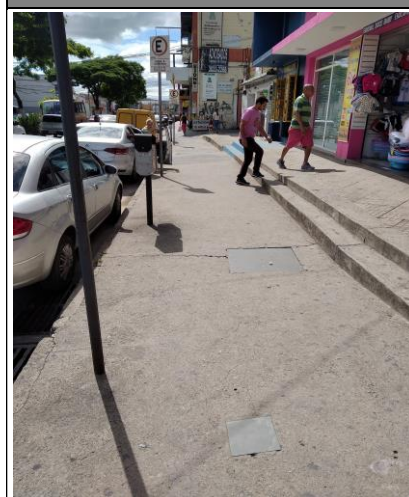
## Foto Geral

ID	Itens Avaliados	Respostas	Nota
P_1	O Mobiliário urbano está dentro da faixa de serviço de 70 cm ?	Sim	-
P_2	Qual a largura livre do Passeio ?	Acima de 1.50 m	10
P_3	Tipo de revestimento da calçada ?	Concreto	10
P_4	Existência de Buracos ?	Nenhum	10
P_5	Condições Gerais do Piso e meio-fio da calçada ?	Regular	5
P_6	Presença de desníveis ?	Severo	0
P_7	Tem rebaixamento de calçada para Pedestre ?	Sim	9
P_8	Possui piso tátil ao longo da Calçada ?	Não	-
P_9	A calçada Possui Rebaixamento de Veículos correto ?	N.A	0
P_10	Existência de altura livre menor que 2,10 m ?	Não	-
P_11	O Passeio está no padrão da SMPU ?	Não	0
P_12	A testada possui prática de estacionamento sobre o passeio ?	Não	10
P_13	Existe algum dispositivo de Drenagem sobre a calçada ?	Não	0
P_14	Existe PED em frente a testada ?	Não	-
P_15	Existe FTP em frente a testada ?	Sim	-
P_16	Classificação geral da calçada pelo pesquisador.	Ótimo(a)	10
