# Lote 1 - Rota: Noroeste

| Diagnóstico da Calçada | Qualidade do Serviço | |
| Endereço: Av. Ivaí, s/nº | 65 | C |
| Num. Lote CTM: 130079000115 | | |

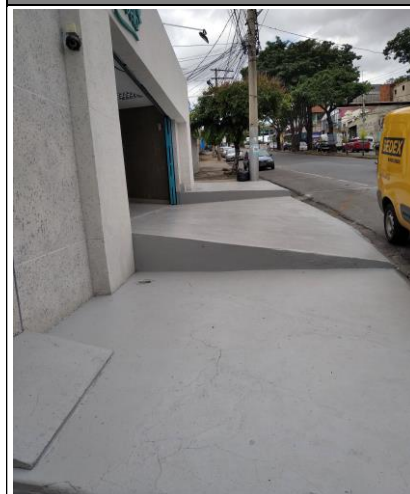
## Foto Geral

| ID | Itens Avaliados | Respostas | Nota |
|---|---|---|---|
| P_6 | Presença de desníveis ? | Severo | 0 |
| P_9 | A calçada Possui Rebaixamento de Veículos correto ? | Não | 0 |
| P_11 | O Passeio está no padrão da SMPU ? | Não | 0 |
| P_13 | Existe algum dispositivo de Drenagem sobre a calçada ? | Não | 0 |
| P_16 | Classificação geral da calçada pelo pesquisador. | Regular | 5 |
