Lote 4 - Rota: Raja Gabaglia

Diagnóstico da Calçada	Qualidade do Serviço	
Endereço: Av. Raja Gabaglia, 1795	95	A
Data do Registro: 07/11/2019 15:25:18		
Num. Lote CTM: 91048300730

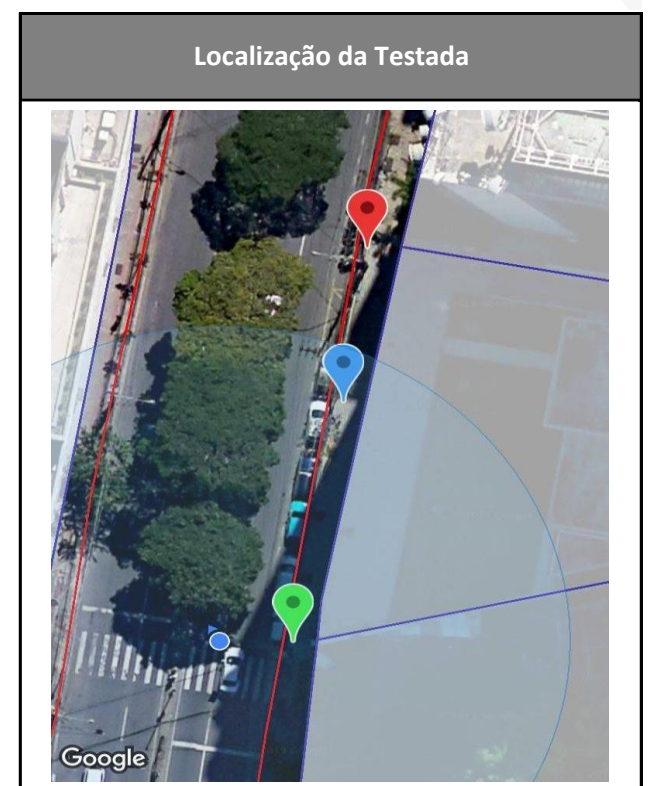
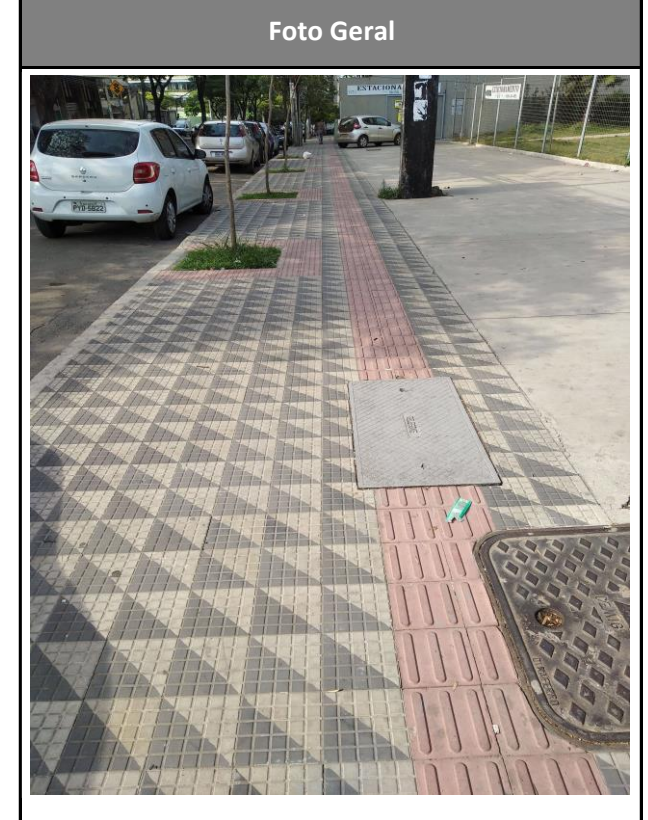
ID	Itens Avaliados	Respostas	Nota
P_1	O Mobiliário urbano está dentro da faixa de serviço de 70 cm ?	Sim	-
P_2	Qual a largura livre do Passeio ?	Acima de 1.50 m	10
P_3	Tipo de revestimento da calçada ?	Ladrilho Hidráulico	10
P_4	Existencia de Buracos ?	Nenhum	10
P_5	Condições Gerais do Piso e meio-fio da calçada ?	Ótimo(a)	10
P_6	Presença de desniveis ?	Nenhum	10
P_7	Tem rebaixamento de calçada para Pedestre ?	Não	10
P_8	Possui piso tátil ao longo da Calçada ?	Sim	-
P_9	A calçada Possui Rebaixamento de Veiculos correto ?	Sim	10
P_10	Existencia de altura livre menor que 2,10 m ?	Não	-
P_11	O Passeio está no padrao da SMPU ?	Sim	5
P_12	A testada possui prática de estacionamento sobre o passeio ?	Não	10
P_13	Existe algum dispositivo de Drenagem sobre a calçada ?	Não	0
P_14	Existe PED em frente a testada ?	Não	-
P_15	Existe FTP em frente a testada ?	Não	-
P_16	Classificação geral da calçada pelo pesquisador.	Ótimo(a)	10
