# Lote 1 - Rota: Padre Pedro Pinto

Diagnóstico da Calçada	Qualidade do Serviço	
Endereço: Rua Padre Pedro Pinto, 5580	45	D
Data do Registro: 13/11/2019 13:23:11		
Num. Lote CTM: 190527000095

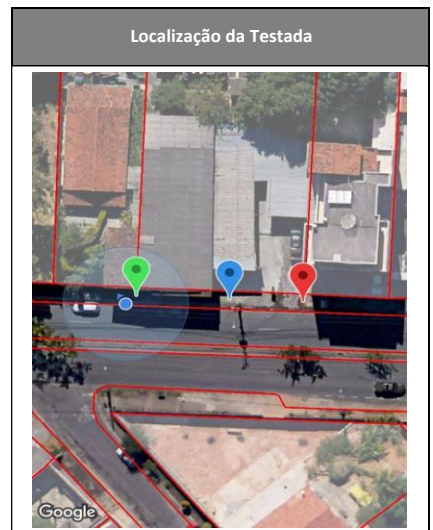
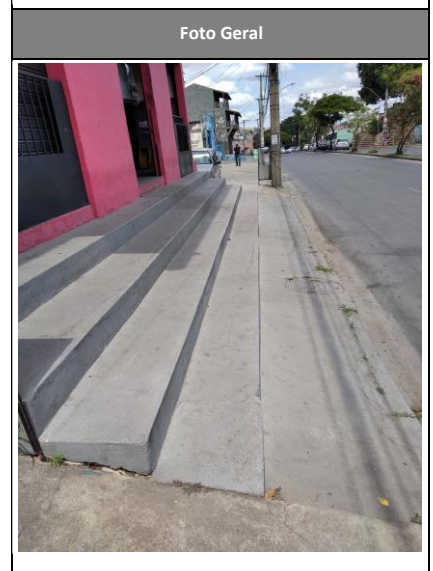
ID	Itens Avaliados	Respostas	Nota
P_1	O Mobiliário urbano está dentro da faixa de serviço de 70 cm ?	Sim	-
P_2	Qual a largura livre do Passeio ?	Acima de 1.50 m	10
P_3	Tipo de revestimento da calçada ?	Concreto	10
P_4	Existência de Buracos ?	Poucos	5
P_5	Condições Gerais do Piso e meio-fio da calçada ?	Péssimo	0
P_6	Presença de desníveis ?	Severo	0
P_7	Tem rebaixamento de calçada para Pedestre ?	Não	10
P_8	Possui piso tátil ao longo da Calçada ?	Não	-
P_9	A calçada Possui Rebaixamento de Veículos correto ?	Não	0
P_10	Existência de altura livre menor que 2,10 m ?	Não	-
P_11	O Passeio está no padrão da SMPU ?	Não	0
P_12	A testada possui prática de estacionamento sobre o passeio ?	Não	10
P_13	Existe algum dispositivo de Drenagem sobre a calçada ?	Não	0
P_14	Existe PED em frente a testada ?	Não	-
P_15	Existe FTP em frente a testada ?	Não	-
P_16	Classificação geral da calçada pelo pesquisador.	Ruim	0
