Lote 4 - Rota: Contorno

FRATAR
ENGENHARIA CONSULTIVA

Diagnóstico da Calçada	Qualidade do Serviço	
Endereço: Av.Contorno, 5436	81	B
Data do Registro: 05/11/2019 10:19:10		
Num. Lote CTM: 10026100050

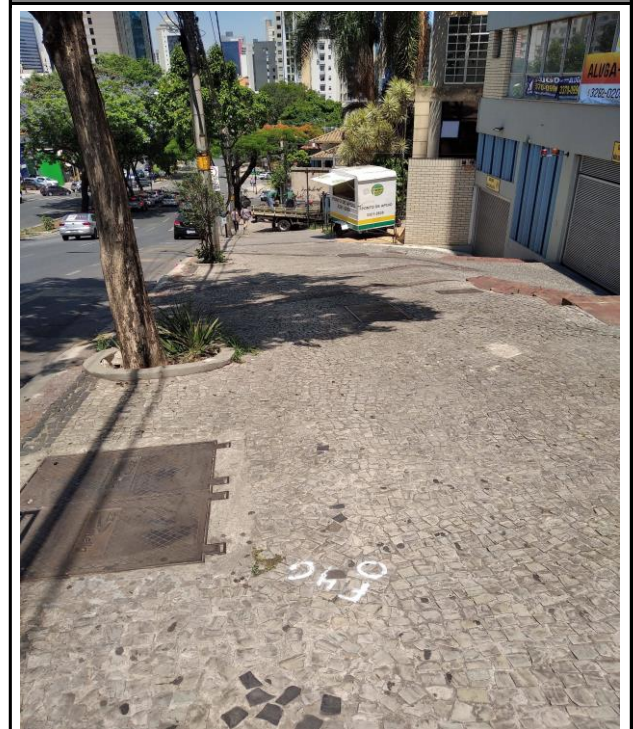
Foto Geral

ID	Itens Avaliados	Respostas	Nota
P_1	O Mobiliário urbano está dentro da faixa de serviço de 70 cm ?	Sim	-
P_2	Qual a largura livre do Passeio ?	Acima de 1.50 m	10
P_3	Tipo de revestimento da calçada ?	Pedra Portuguesa	8
P_4	Existencia de Buracos ?	Nenhum	10
P_5	Condições Gerais do Piso e meio-fio da calçada ?	Ótimo(a)	10
P_6	Presença de desniveis ?	Médio	3
P_7	Tem rebaixamento de calçada para Pedestre ?	Não	10
P_8	Possui piso tátil ao longo da Calçada ?	Não	-
P_9	A calçada Possui Rebaixamento de Veiculos correto ?	Sim	10
P_10	Existencia de altura livre menor que 2,10 m ?	Não	-
P_11	O Passeio está no padrao da SMPU ?	Não	0
P_12	A testada possui prática de estacionamento sobre o passeio ?	Não	10
P_13	Existe algum dispositivo de Drenagem sobre a calçada ?	Sim	0
P_14	Existe PED em frente a testada ?	Não	-
P_15	Existe FTP em frente a testada ?	Não	-
P_16	Classificação geral da calçada pelo pesquisador.	Ótimo(a)	10
