Diagnóstico da Calçada	Qualidade do Serviço	
Endereço: Av. Afonso Pena, 4114	78	B
Data do Registro: 02/11/2019 10:09:32		
Num. Lote CTM: 80064900010

Diagnóstico da Calçada	Qualidade do Serviço		Complemento do Diagnóstico
Endereço: Av. Afonso Pena, 4114 Data do Registro: 02/11/2019 10:09:32 Num. Lote CTM: 80064900010	78	B

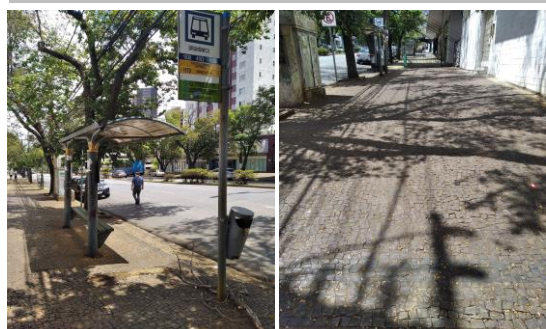
Fotos Complementares - Detalhes do Passeio

ID	Itens Avaliados	Respostas	Nota
P_1	O Mobiliário urbano está dentro da faixa de serviço de 70 cm ?	Sim	-
P_2	Qual a largura livre do Passeio ?	Acima de 1.50 m	10
P_3	Tipo de revestimento da calçada ?	Pedra Portuguesa	8
P_4	Existência de Buracos ?	Nenhum	10
P_5	Condições Gerais do Piso e meio-fio da calçada ?	Ótimo(a)	10
P_6	Presença de desníveis ?	Nenhum	10
P_7	Tem rebaixamento de calçada para Pedestre ?	Não	10
P_8	Possui piso tátil ao longo da Calçada ?	Não	-
P_9	A calçada Possui Rebaixamento de Veículos correto ?	N.A	0
P_10	Existência de altura livre menor que 2,10 m ?	Não	-
P_11	O Passeio está no padrão da SMPU ?	Não	0
P_12	A testada possui prática de estacionamento sobre o passeio ?	Não	10
P_13	Existe algum dispositivo de Drenagem sobre a calçada ?	Não	0
P_14	Existe PED em frente a testada ?	Sim	-
P_15	Existe FTP em frente a testada ?	Não	-
P_16	Classificação geral da calçada pelo pesquisador.	Ótimo(a)	10
