Diagnóstico da Calçada	Qualidade do Serviço	
Endereço: Av. Portugal, s/nº	66	C
Data do Registro: 19/11/2019 14:45:43		
Num. Lote CTM: 200062300100

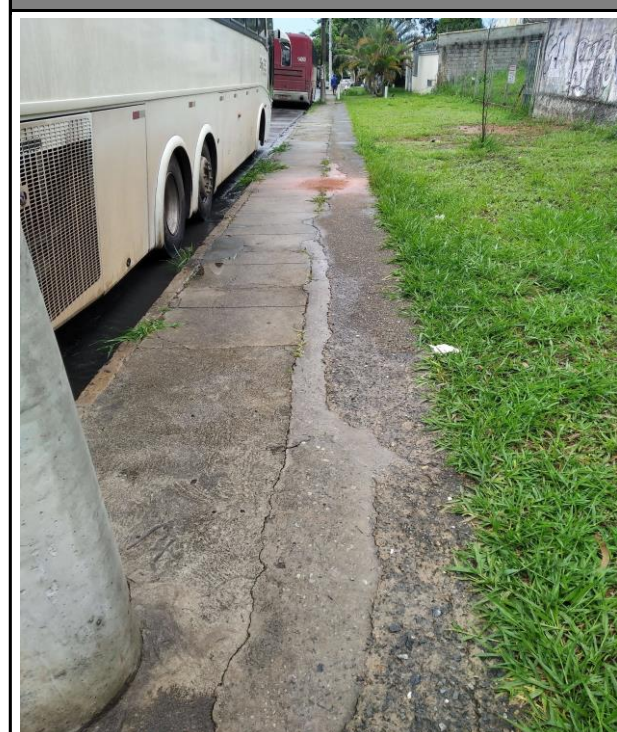
Foto Geral

ID	Itens Avaliados	Respostas	Nota
P_1	O Mobiliário urbano está dentro da faixa de serviço de 70 cm ?	Sim	-
P_2	Qual a largura livre do Passeio ?	Entre 1.20 m e 1.50 m	6
P_3	Tipo de revestimento da calçada ?	Concreto	10
P_4	Existencia de Buracos ?	Nenhum	10
P_5	Condições Gerais do Piso e meio-fio da calçada ?	Regular	5
P_6	Presença de desniveis ?	Nenhum	10
P_7	Tem rebaixamento de calçada para Pedestre ?	Não	10
P_8	Possui piso tátil ao longo da Calçada ?	Não	-
P_9	A calçada Possui Rebaixamento de Veiculos correto ?	N.A	0
P_10	Existencia de altura livre menor que 2,10 m ?	Não	-
P_11	O Passeio está no padrao da SMPU ?	Não	0
P_12	A testada possui prática de estacionamento sobre o passeio ?	Não	10
P_13	Existe algum dispositivo de Drenagem sobre a calçada ?	Não	0
P_14	Existe PED em frente a testada ?	Não	-
P_15	Existe FTP em frente a testada ?	Não	-
P_16	Classificação geral da calçada pelo pesquisador.	Regular	5
